改善箇所説明図

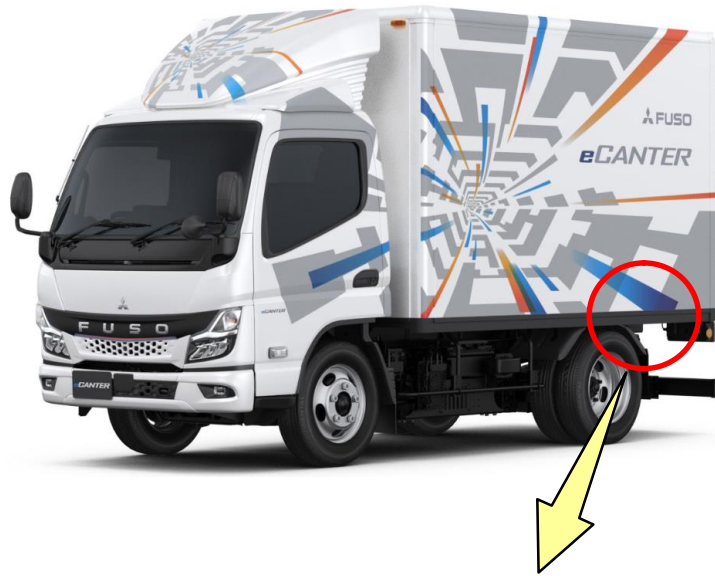
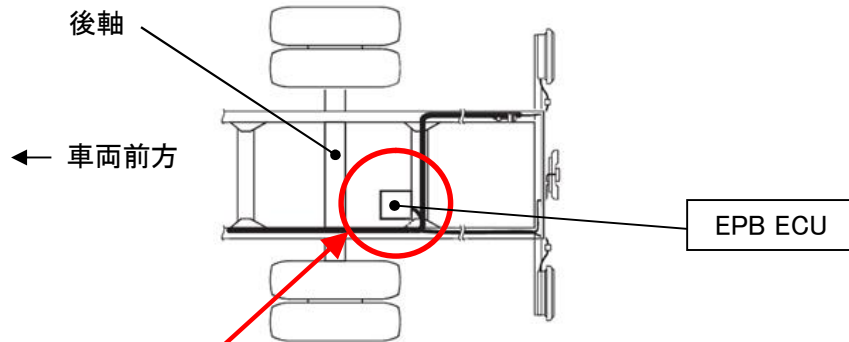
基準不適合発生箇所

電気自動車の小型トラックにおいて、EPB ECU の制御プログラムが不適切なため、キーオンによる EV システム起動途中に、EPB の解除操作を行うと、EPB およびヒルスタートアシスト(HSA: Hill Start Assist) の警告灯が点灯することがある。そのため、EPB 作動警告灯が消灯しているにもかかわらず、EPB が解除されずに車両が走行出来なくなる。

全車両、EPB ECU の制御プログラムを対策品に書き換える。

識別：作業完了車には、運転席下側の診断ツール接続コネクタ付近に白色ペイントを塗布する。
