# 改善箇所説明図

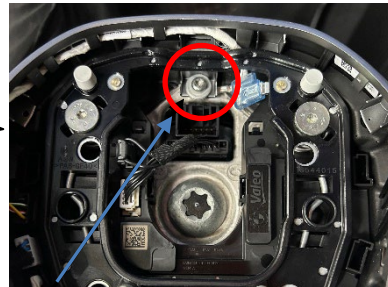
ステアリングホイール

基準不具合発生箇所

ステアリング ホイール内ケーブル締結部

ステアリングホイール内にあるケーブル締結部のボルト穴の掘削深度が不適切であったため、ボルトが締め付けられた状態でケーブルが正しく圧着できていないものがある。そのため、接触不良となり、ハンズオフ警告や緊急停止が正しく作動しないおそれがある。

全車両、ステアリングホイール内にあるケーブルのボルト締結部を点検し、必要に応じてワッシャーを取り付けて再組付けを行う。

識別：作業完了車は、左フロントドアアヒンジ取り付けボルト（下側）の頭に白ペンを塗布する。
