改善箇所説明図

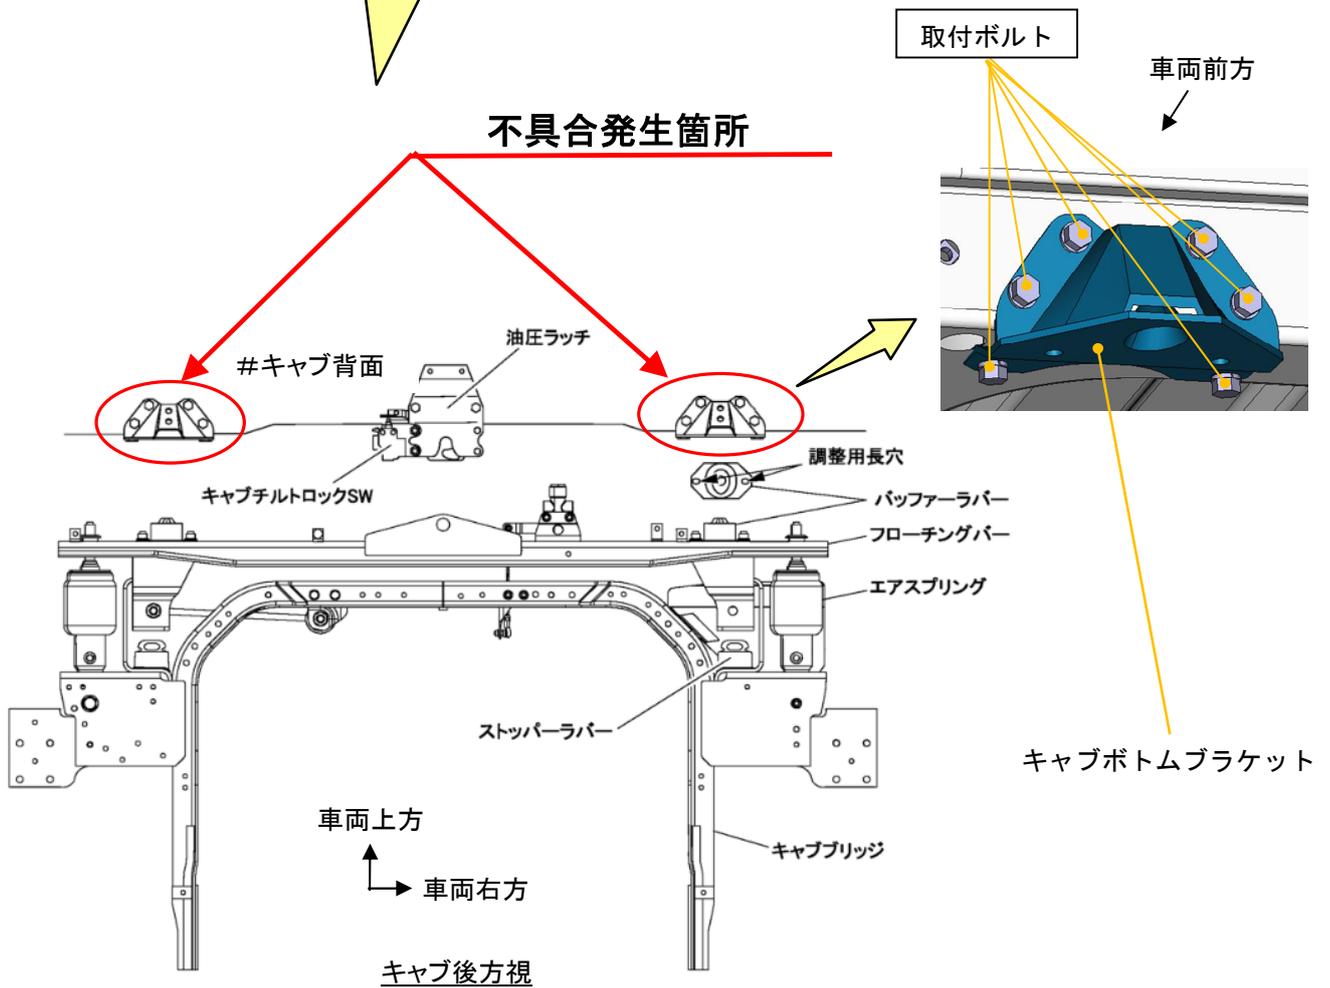
不具合発生箇所

大・中型トラックにおいて、キャブボトムブラケット※の取付ボルトの締付けが不適切なため、そのままの状態で使用を続けると、当該ボルトが脱落するおそれがある。

※キャブブリッジ側の緩衝用ゴム（パッファーラバー）が着座する金具

全車両、キャブボトムブラケットの取付ボルトを規定トルクで締付ける。

注： は規定トルクで締付けるボルトを示す。
