改善箇所説明図

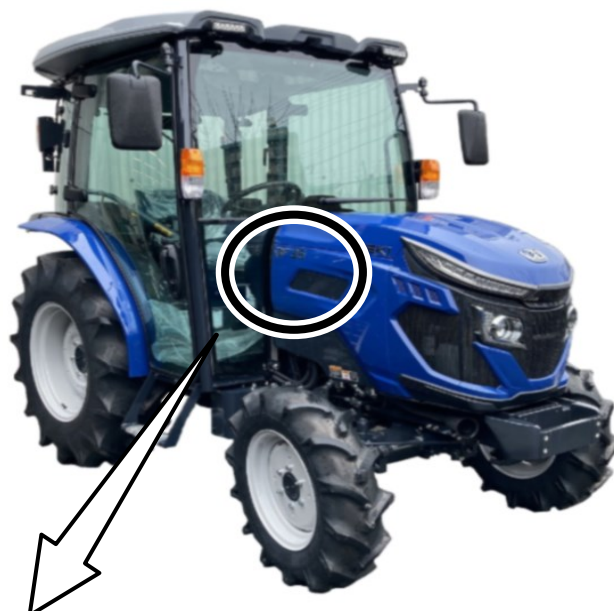
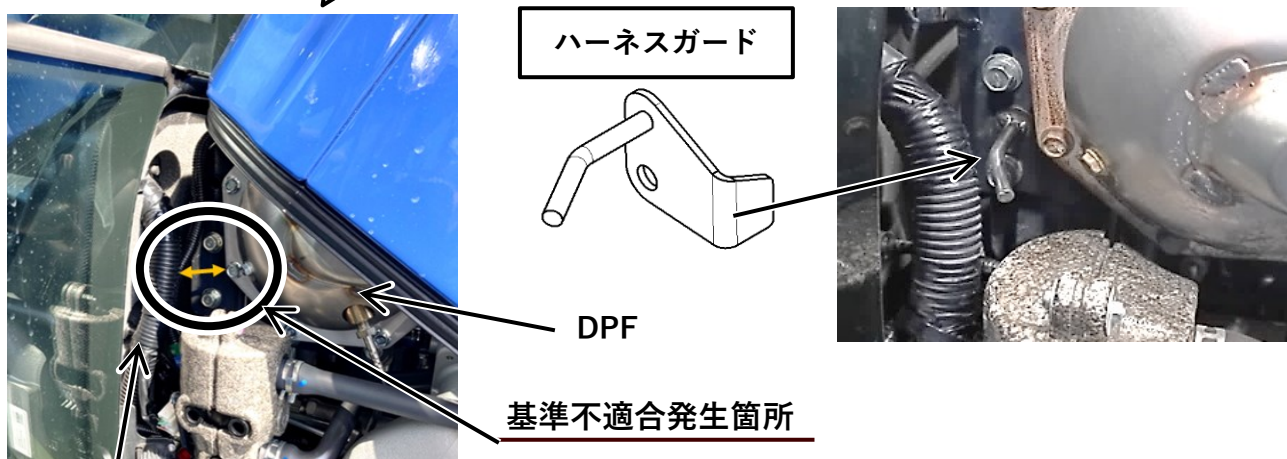
メインハーネス

農耕トラクタのメインハーネスにおいて、配索方法が不適切なため、DPFと接触しているものがある。そのため、そのままの状態で使用を続けると、当該ハーネスが損傷し、最悪の場合、走行中に動力伝達できなくなり走行不能に至るまたは前照灯が点灯しなくなる等のおそれがある。

全車両、メインハーネスとDPFの隙間を確認し、配索の修正並びに干渉防止のハーネスガードを追加する。また、メインハーネスに損傷が認められるものについては補修する。
