改善箇所説明図

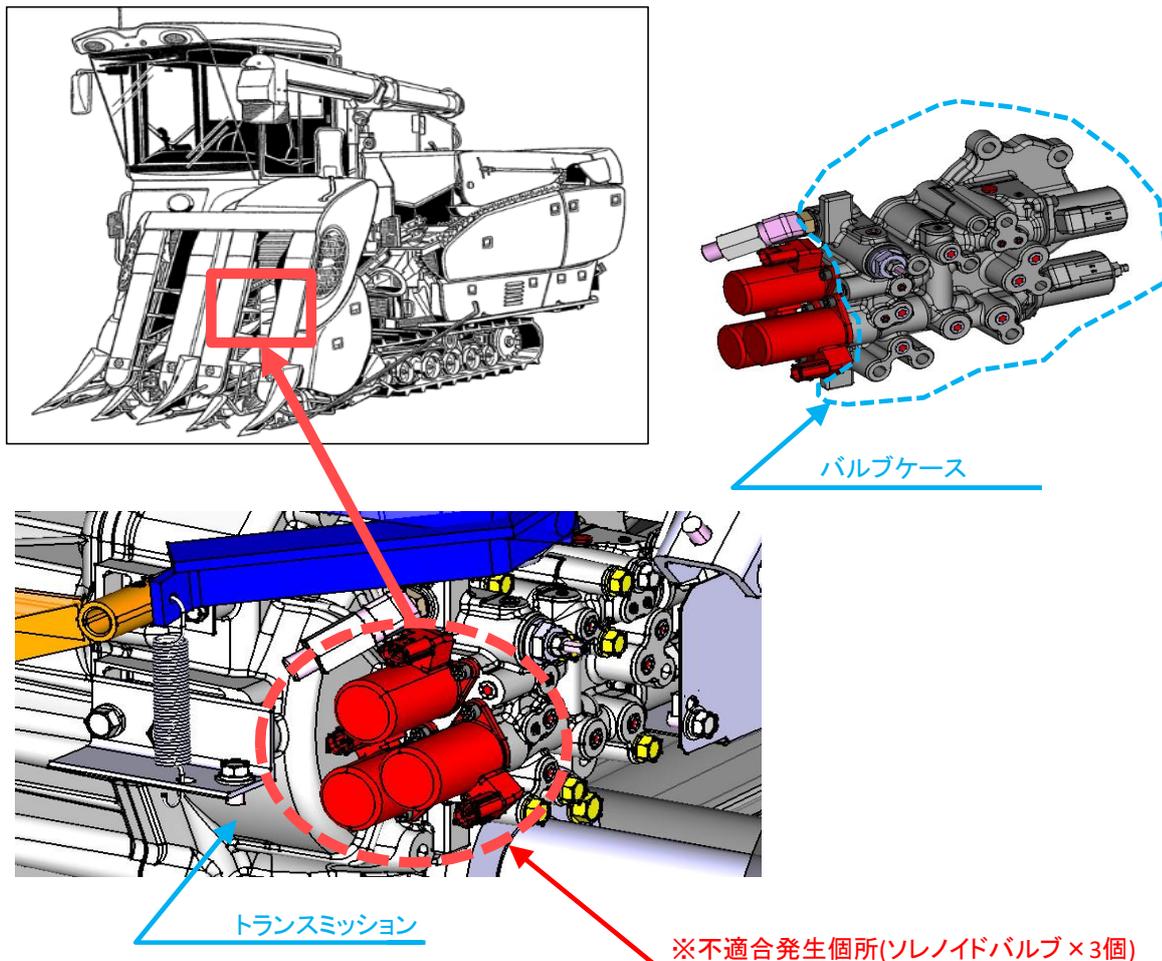
※不適合発生箇所(ソレノイドバルブ×3個)

トランスミッションの左右旋回クラッチを制御する旋回装置において、以下の①及び②の内容により、旋回しようとして操向レバーを操作しても、車両が直進する恐れがある。

①ソレノイドバルブの内部形状が不適切であるため、油圧作動油に混入した金属片等がソレノイドバルブ内部に入り込んだ場合、噛み込みが発生しソレノイドバルブが固着する。

②ソレノイドバルブの内部構造が不適切であるため、ソレノイドバルブ内に入り込んだ油がソレノイドバルブ内部から抜けずに密閉状態となり、バルブ内で圧力を保持してしまい、その状態でバルブが作動することで油の温度が上昇し、油の熱膨張によりソレノイドバルブが作動不良になる。

全車両、対策したソレノイドバルブに交換する。
また、併せてトランスミッションオイルを新品に交換する。

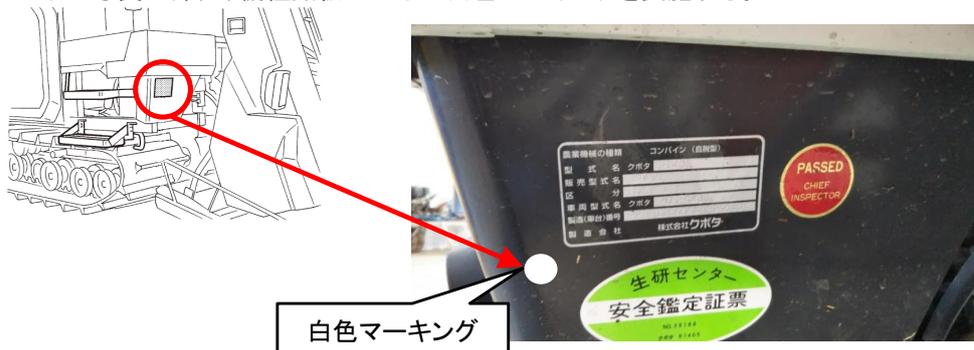
下の写真の部位、機種銘板の左下に白色マーキングを実施する。
