改善箇所説明図

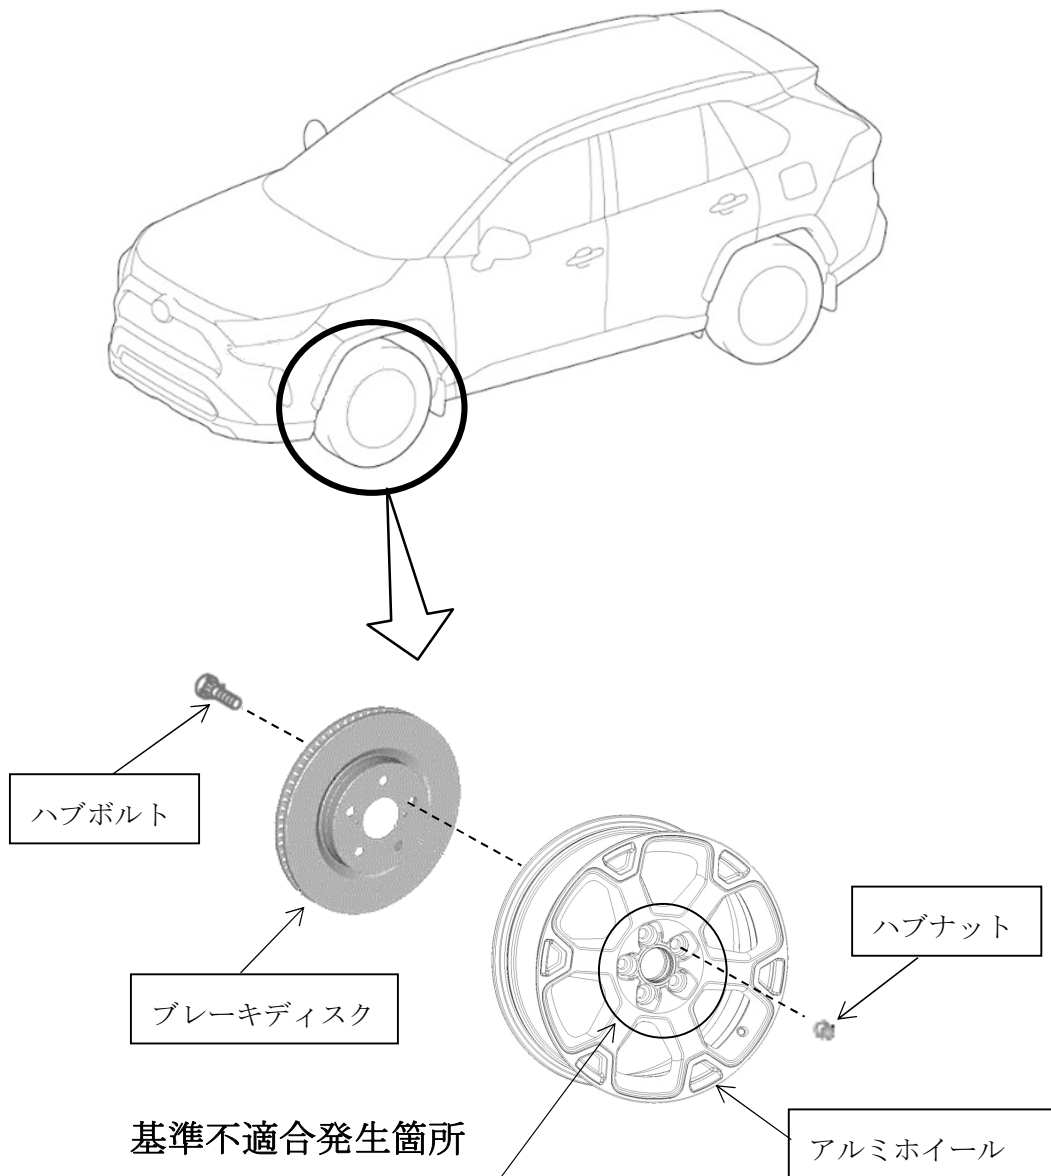
注：□ は交換部品を示す。

アルミホイール取付部において、ホイールの加工が不適切なため、締付面の寸法が不足してハブナットが底突きし、締結力が不足しているものがある。そのため、そのままの状態で行き続けると、異音が発生し、最悪の場合、タイヤが脱落するおそれがある。

全車両、アルミホイールの製造番号を点検し、該当する場合はホイールの取付部を確認して、寸法が不足しているものは当該ホイールを良品に、ブレーキディスク、ハブボルトおよびハブナットを新品に交換する。

識別：改善済車両には、車台番号の1桁目の上に黄色ペイントを塗布する。
