改善箇所説明図

- ・10-16.5 4PR Y-103 TUBELESS
- ・10-16.5 6PR Y-103 TUBELESS

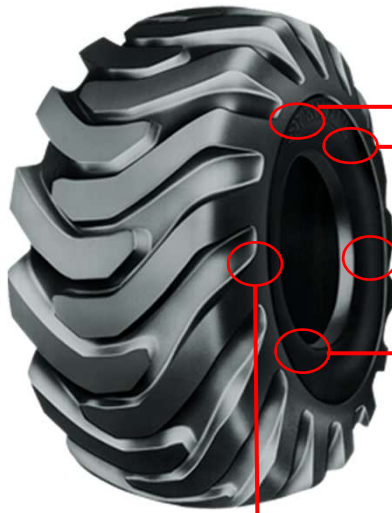
<製造国>

<年週シリアル>

製造年週説明

<タイヤサイズ・パターン>

<タイヤタイプ>

タイヤサイド部の下記表示内容を確認し、対象タイヤの場合は良品と交換する。

- ・タイヤサイズ：10-16.5
- ・パターン：Y-103
- ・製造国：MADE IN VIETNAM
- ・タイヤタイプ：TUBELESS

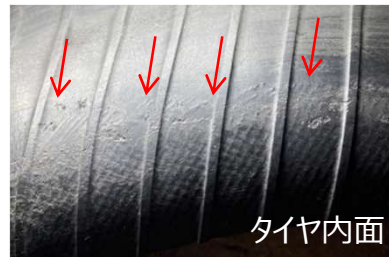
タイヤ内面

建設車輛3種用タイヤの一部において、製造時の不適切な作業により、タイヤのビード部にナイロンコードが露出しているものがある。そのため、ナイロンコードが空気の抜け道となりエア漏れに至り、最悪の場合、走行不能になるおそれがある。

→：カーカスナイロンコードの端部
