改善箇所説明図

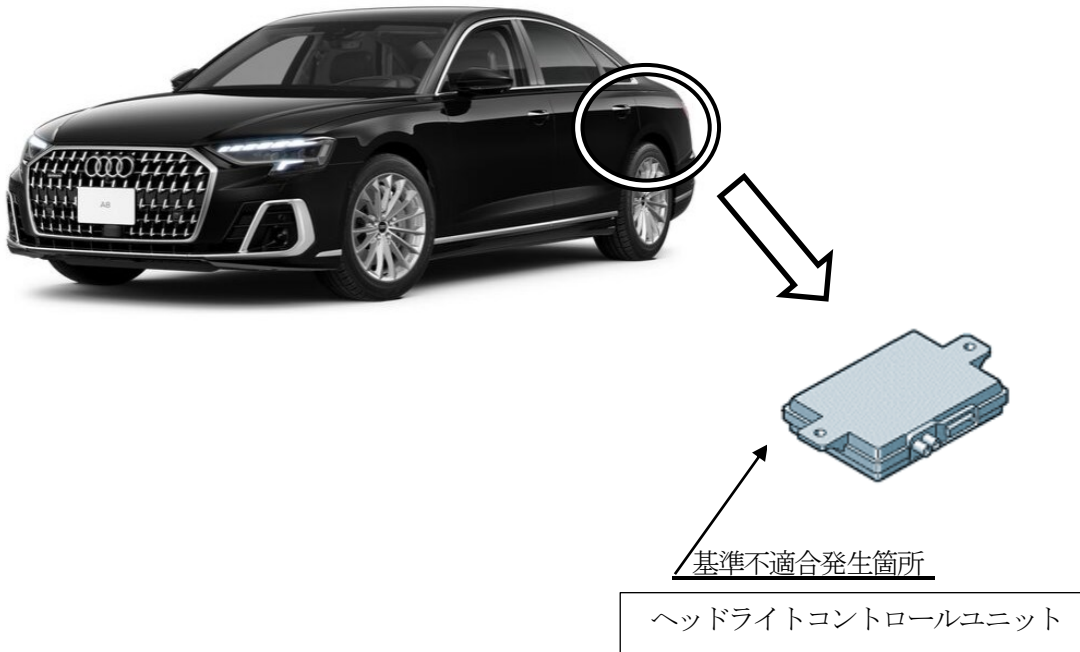
注： は、プログラムを書き換える部品を示す。

ヘッドライトコントロールユニットにおいて、ソフトウェアが不適切なため、オートライトにより配光可変型前照灯を点灯した状態で車両を後退させた場合、配光可変型前照灯のコーナリングライト機能が作動する状態となる。そのため、協定規則第48号の技術的な要件に適合しない。

全車両、ヘッドライトコントロールユニットを対策プログラムに書き換える。

識別：「941Y」と記入したキャンペーンステッカーを車両に貼付する。
