改善箇所説明図

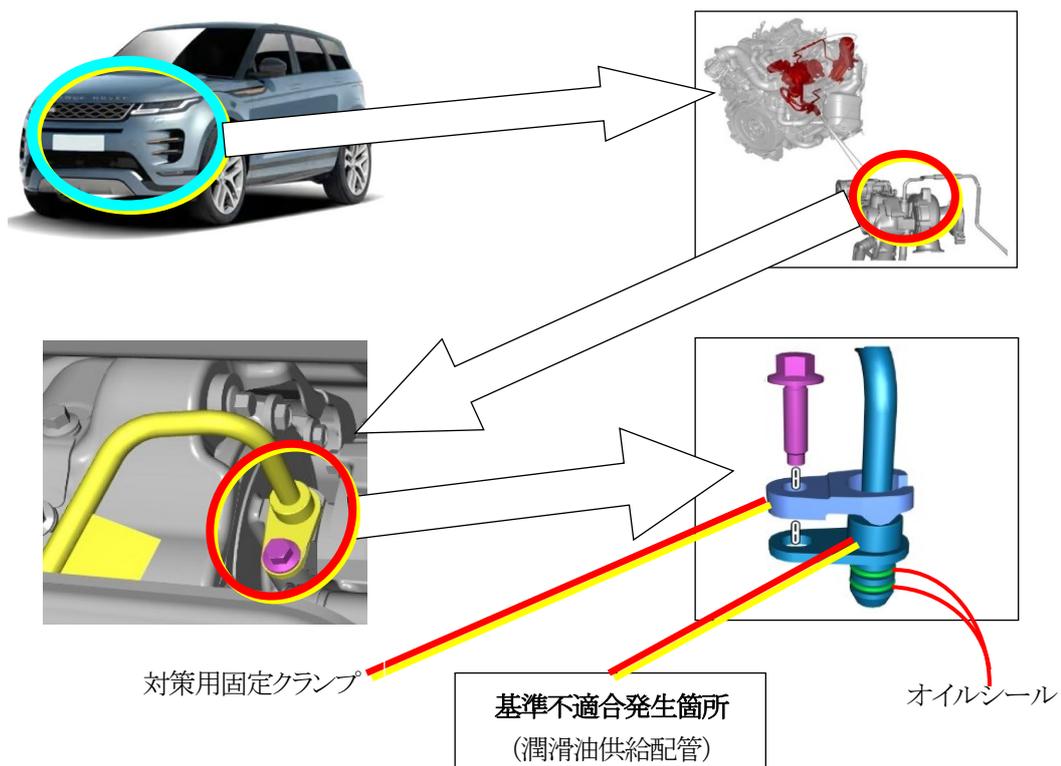
基準不適合発生箇所

ターボチャージャーの潤滑油供給配管において、固定方法が不適切なため、使用過程で急発進や急加速した際に当該配管内の油圧が高くなりオイルシールに応力が集中することがある。そのため、オイルシールが劣化し潤滑油が漏れ、最悪の場合、潤滑油が排気系高温部に飛散する事により火災になるおそれがある。

注： は、修理部分を示す。

改善の内容

全車両、当該潤滑油供給配管に対策用固定クランプを追加すると共にオイルシールを交換する。

識別：左下エンジンカバー取付クリップに銀ペイントを塗布する。
