# 改善箇所説明図

## 不具合の内容

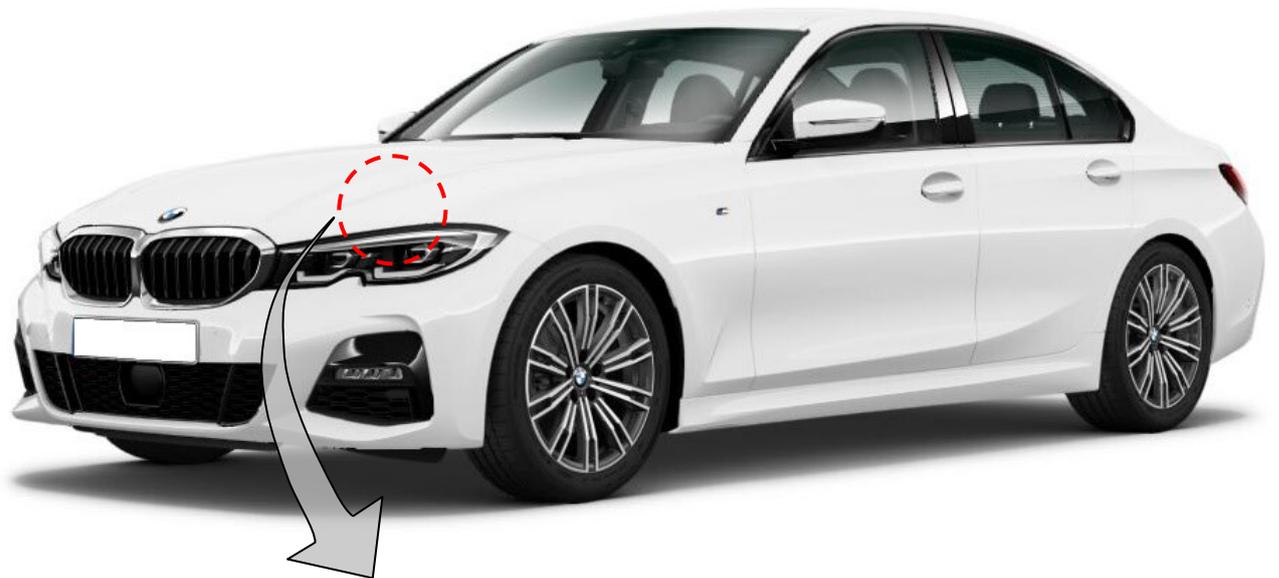
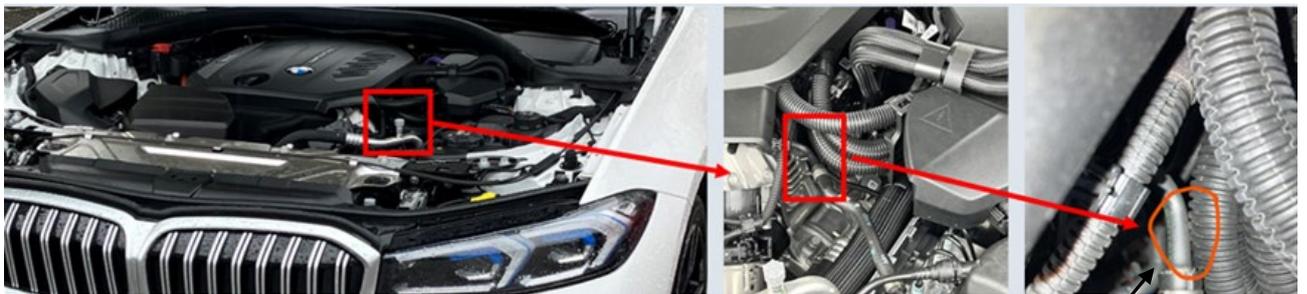
基準不適合発生箇所

エア抜きライン

冷却水のエア抜きラインにおいて、取り回しが不適切なため、エア抜きラインがエンジンワイヤーハーネスと干渉することがある。そのため、そのままの状態で使用を続けると、エア抜きラインに穴が空き、冷却水が漏れるおそれがある。

注)  は、擦れ箇所がないか点検し、耐摩耗性の布製接着テープを巻いて補強する部品を示す。損傷が確認された場合は交換する。

全車両、エア抜きラインに擦れ箇所がないか点検し、耐摩耗性の布製接着テープを巻いて補強する。損傷が確認された場合は、エア抜きラインを交換する。
