## 改善箇所説明図

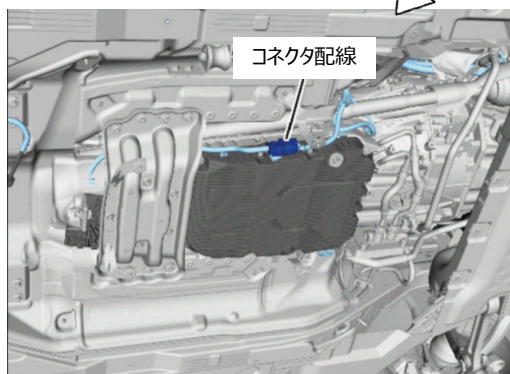
不具合発生箇所

コネクタ配線

トランスミッションの電気配線において、配索設計が不適切なためコネクタ配線のシール部に強い力がかかり、シール部を変形させているものがある。そのため、シール性能が保てずコネクタに雨水等が浸入することで短絡が発生し、駐車中にバッテリー上がりが発生することがある。最悪の場合、短絡により発熱することで、周囲の部品を溶損させて火災に至るおそれがある。

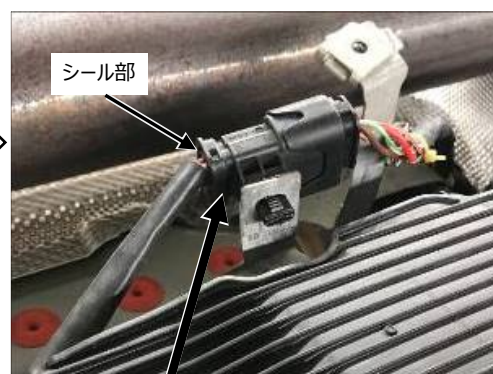
対策の配線（中央部のコネクタを廃止）

全車両、当該部位のコネクタを廃止した長い配線へ交換し、配索しなおす。
