## 改善箇所説明図

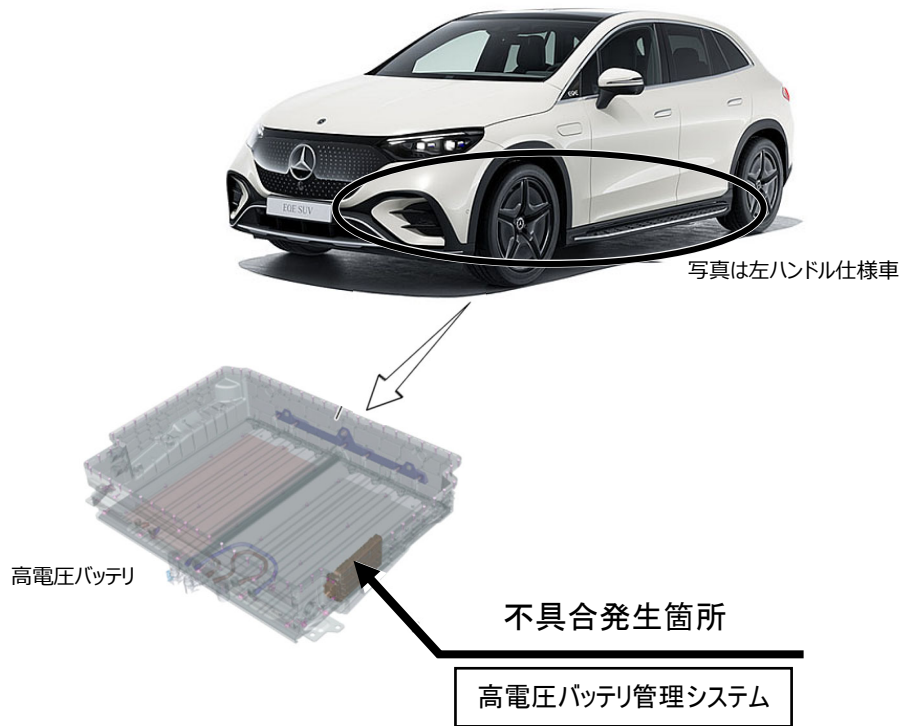
注:  は、対策プログラムに書き換える部位を示す。

高電圧バッテリー管理システムにおいて、制御プログラムが不適切なため、他のコントロールユニットからのデータ要求が集中すると、メモリに過負荷が生じることでリセットが行われバッテリーの電磁開閉器を誤って開けることがあり、駆動システムへの電力供給が一時的又は継続的に切断される。そのため、一時的に切断された場合は出力制限警告灯とドライブシステムの出力量制限メッセージが運転席ディスプレイに表示され、出力が制限された走行モードになる。また、走行中に継続的に切断された場合は走行不能に至るおそれがある。

全車両、高電圧バッテリー管理システムの制御プログラムを対策プログラムに書き換える。
