## 改善箇所説明図

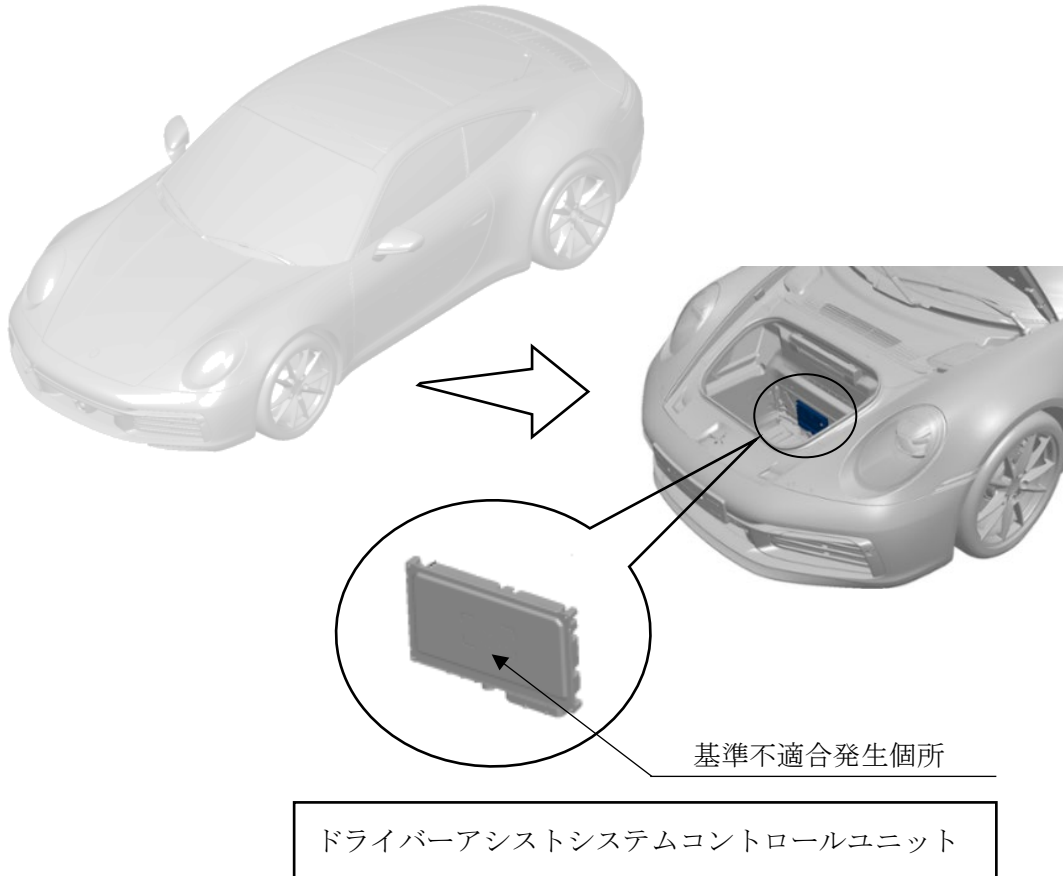
注：□内はプログラムを書き換える部品を示す

ドライバーアシストシステムコントロールユニットにおいて、プログラムが不適切なため、レーンキープアシスト機能が短い時間で介入した時に運転者への警報が発せられないことがある。そのため、協定規則第 79 号の技術的な要件（かじ取装置試験の基準）に適合しない。

全車両、ドライバーアシストシステムコントロールユニットのプログラムを対策プログラムに書き換える。

識別： 改善済車両には車台番号打刻の 11 桁目の下に黄色ペイントを塗布する。
