## 改善箇所説明図

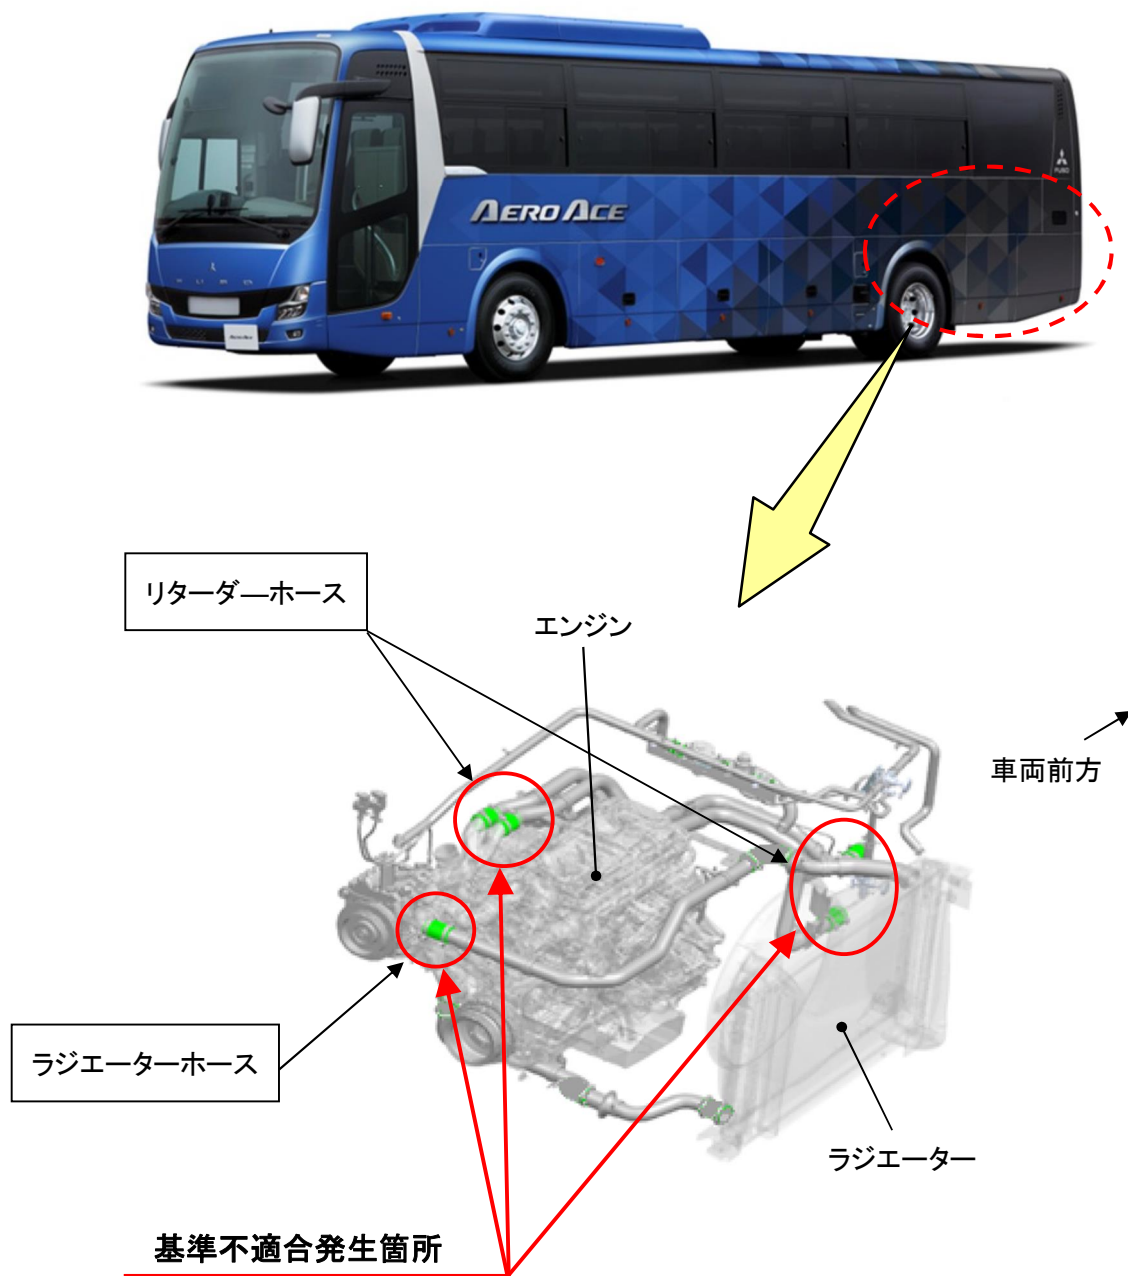
大型観光バスのリターダーホースおよびラジエーターホースにおいて、補強方法が不適切なため、補強糸と母材ゴムの密着力が不足しているものがある。そのため、ホース内冷却水の圧力変動によって補強糸が摩耗して破断すると、当該ホースが破損して冷却水が漏れるおそれがある。

注：□ は、対策品に交換する部品を示す。

全車両、リターダーホースとラジエーターホースを対策品に交換する。

識別：作業完了車には、ラジエーターホースの上面に白色ペイントを塗布する。
