国海安第88号  
国海査第197号  
令和6年9月25日

水中翼型超高速船の事故を踏まえた  
再発防止に向けた安全運航の徹底について

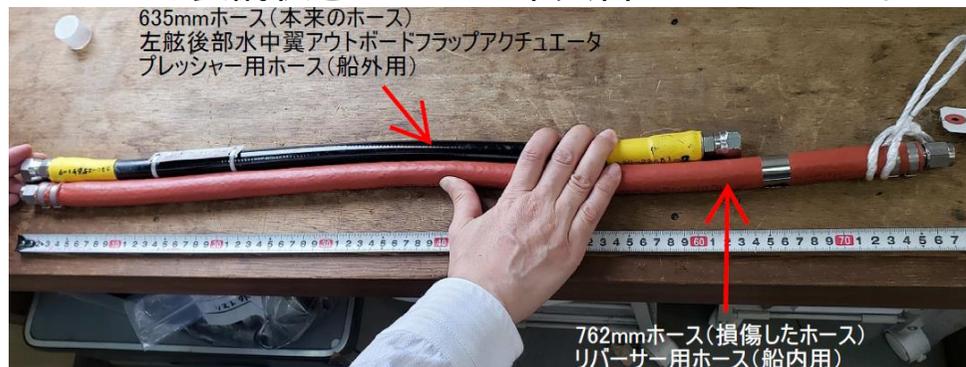
図面指示とは異なる油圧ホースが装備されていたことから、装備状態において不具合が生じていた。

図: メーカー指定品と損傷したホースの比較

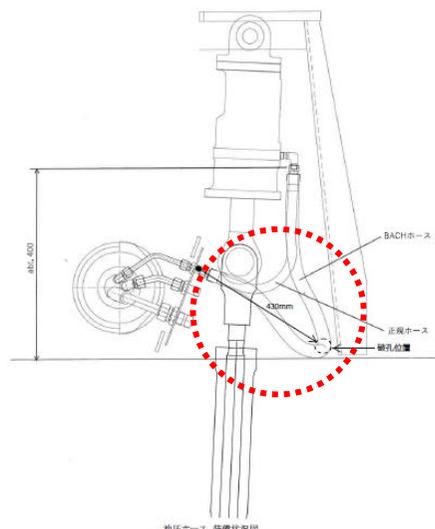
図: 損傷したホース装着状態(想定)

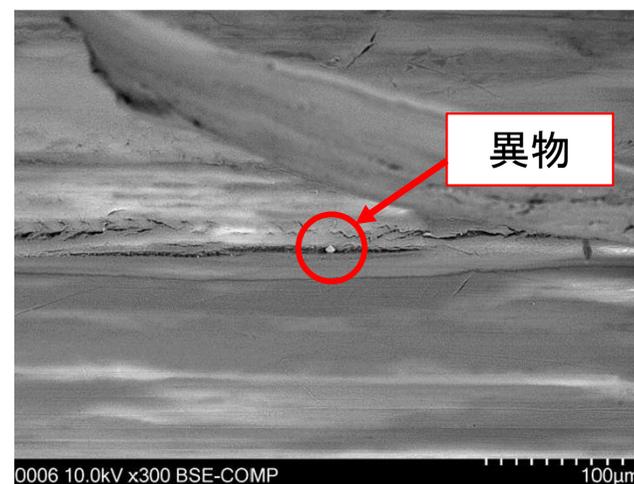
ホース内面に異物の埋没が確認されており、成分分析の結果、O(酸素)とAl(アルミニウム)といったホースに使用されていない成分が検出されている。なお、異物は交換の際に混入した可能性がある。

図: 損傷したホース内面のSEM観察状況

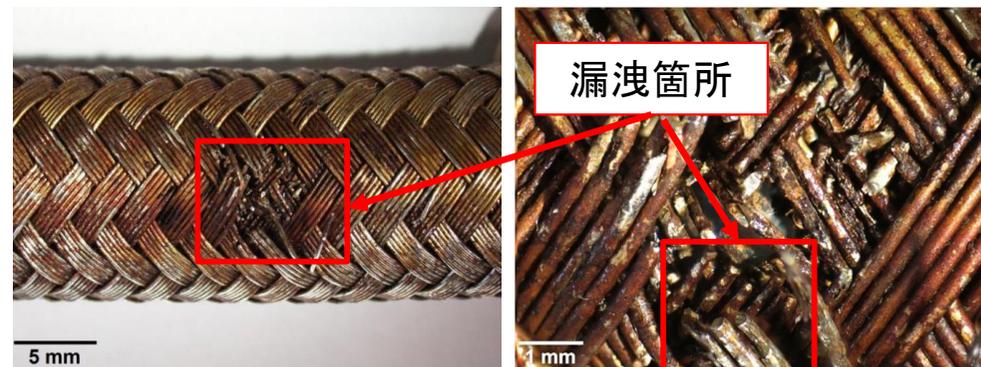
図: 損傷したホースの漏油部の外装外観状況
