## 改善箇所説明図

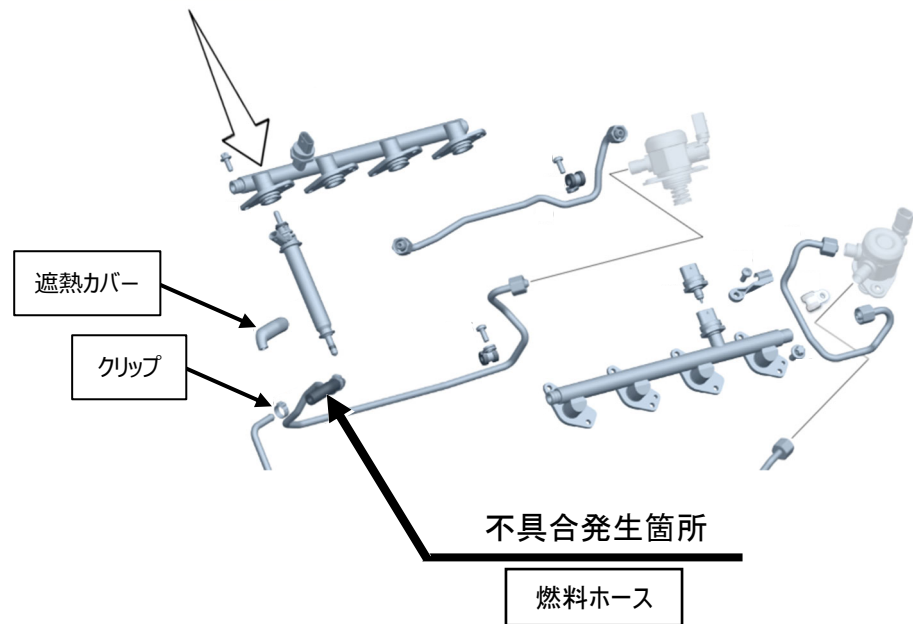
写真は左ハンドル仕様車

注：   は、交換、または新たに装着する部位を示す。

燃料ホースにおいて、材質の選定が不適切なため、熱による劣化が進むことがある。そのため、接続部の気密性が低下することで燃料漏れが発生するおそれがある。

全車両、燃料ホースを新品に交換して対策されたクリップで固定した後、遮熱カバーを装着する。

識別：車台番号の付近に黄色の識別ペイントを塗布する
