## 改善箇所説明図

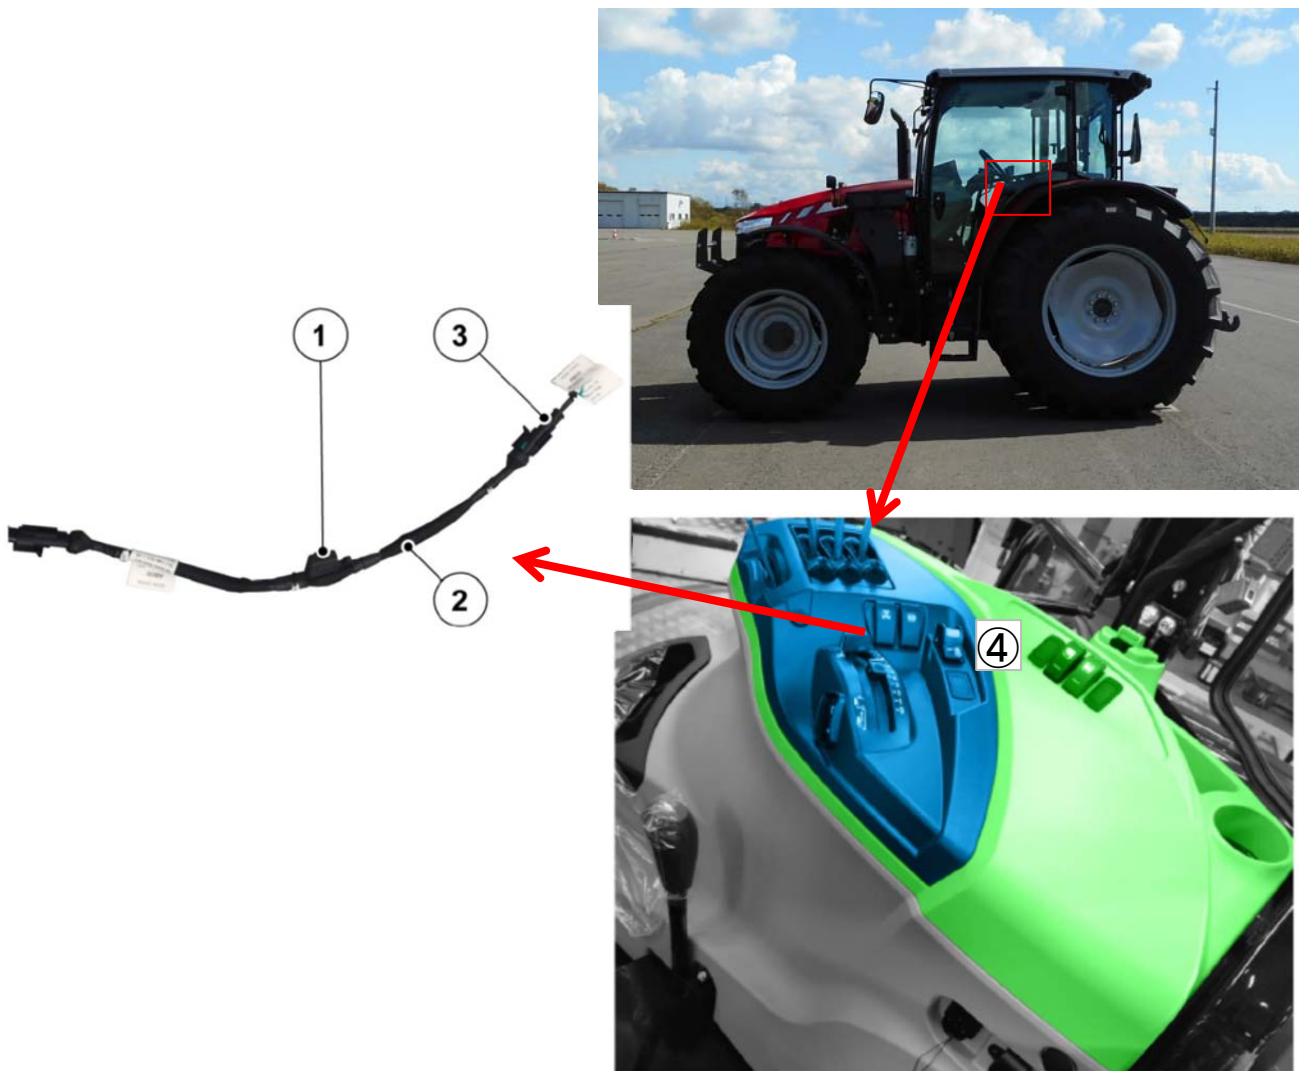
- ①: 追加保護ヒューズ 5A
- ②: 電気ハーネス
- ③: PTOスイッチのコネクター
- ④: PTOスイッチ

農耕トラクタの作業装置の電気配線において、設計検討が不十分なため、PTOスイッチ及びPTOブレーキ電磁バルブの保護ヒューズの容量が大きいため、高電流が発生した際、ヒューズが切れるまでに時間がかかることがある。

そのため、そのまま使用を続けると、当該電磁バルブの配線が発熱し、最悪の場合、火災に至るおそれがある。

全車両、当該電磁バルブの配線に電気配線の容量に適合した保護ヒューズを追加で取付ける。
