## 改善箇所説明図

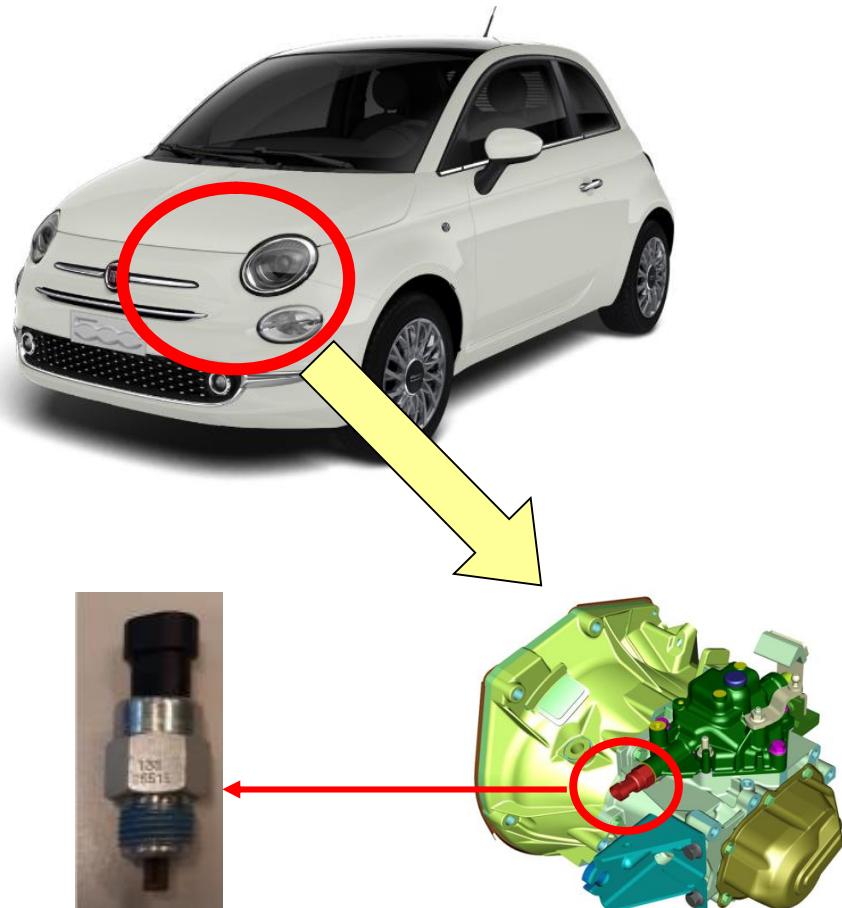
リバースギアスイッチ

### 基準不適合部位

リバースギアスイッチにおいて、内部部品の組付け不良のため、ギアをリバースにした際にスイッチが適切に作動しないことがある。そのため、後退灯が点灯せず、メーターに警告メッセージが表示され、また、後方カメラとパーキングセンサーが作動しないおそれがある。

全車両、リバースギアスイッチに刻印されている製造番号を確認し、不具合品に該当する場合は良品に交換する。
