## 改善箇所説明図

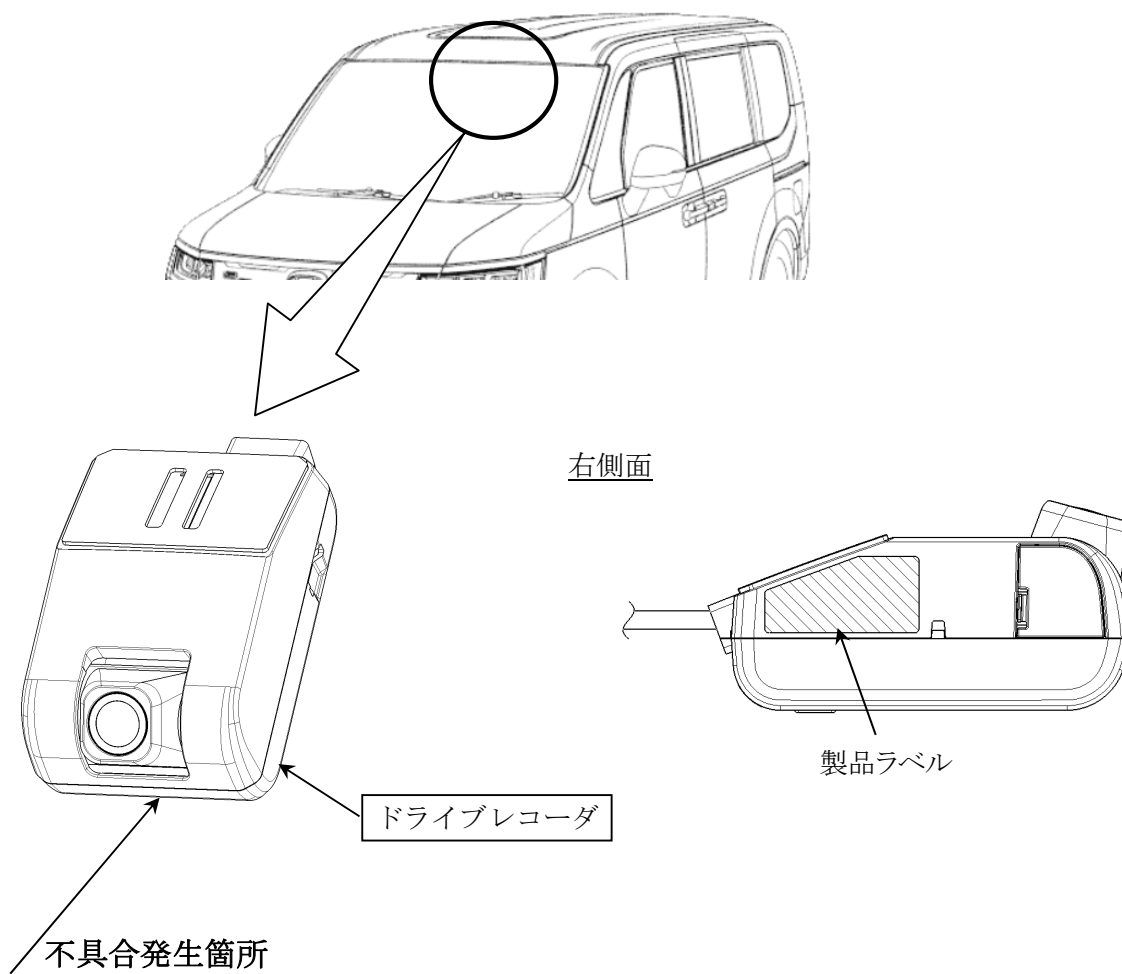
後付け用品として販売したドライブレコーダの制御プログラムが不適切なため、イグニッションスイッチをオンした際に、ドライブレコーダが起動した状態で録画機能が停止することがある。また、イグニッションスイッチをオフにしてもドライブレコーダに動作電流が流れ続けるため、車両を使用せずに数日間駐車した場合、バッテリーが上がり、エンジンが始動できなくなるおそれがある。

対象の製品が装着されている車両について、ドライブレコーダの制御プログラムを対策プログラムに書き換えるとともに、バッテリーの状態を点検し、異常がある場合は新品に交換する。

識別：ドライブレコーダに貼付された製品ラベルの部品番号前部に緑色ペイントを塗布する。
