改善箇所説明図

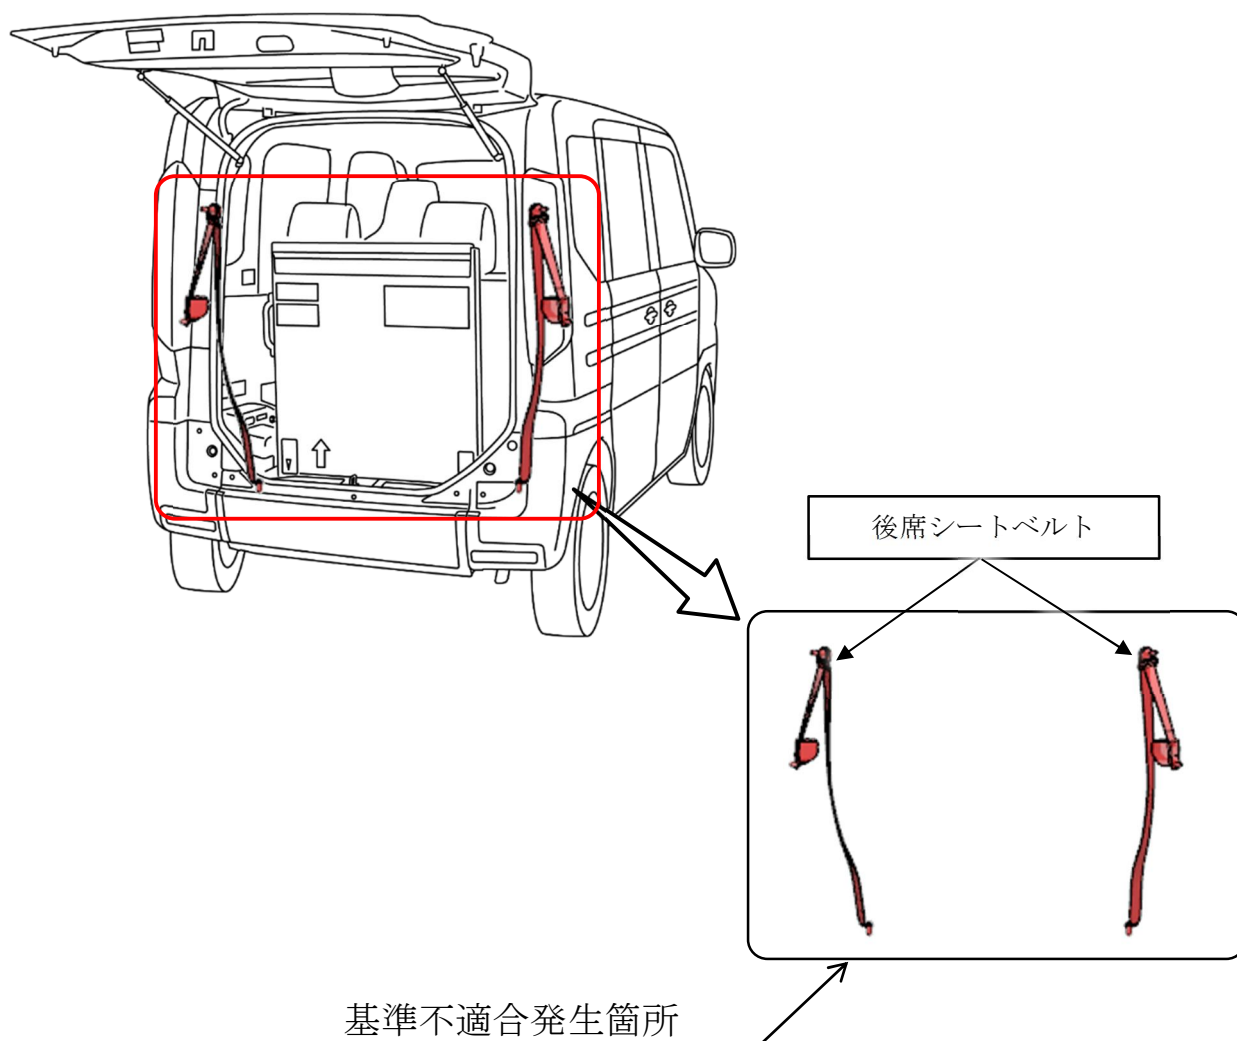
後席シートベルトにおいて、作業指示が不適切だったために製造時に左右の組付けを誤っているものがある。そのため、車両の傾きを感知するセンサが正しく作動せず保安基準第22条の3に適合しないおそれがある。

全車両、後席シートベルトを点検し、左右が誤って組付けられている場合は正規位置に組み直しをする。

識別：IDプレートに緑色のシールを貼付する。
