改善箇所説明図

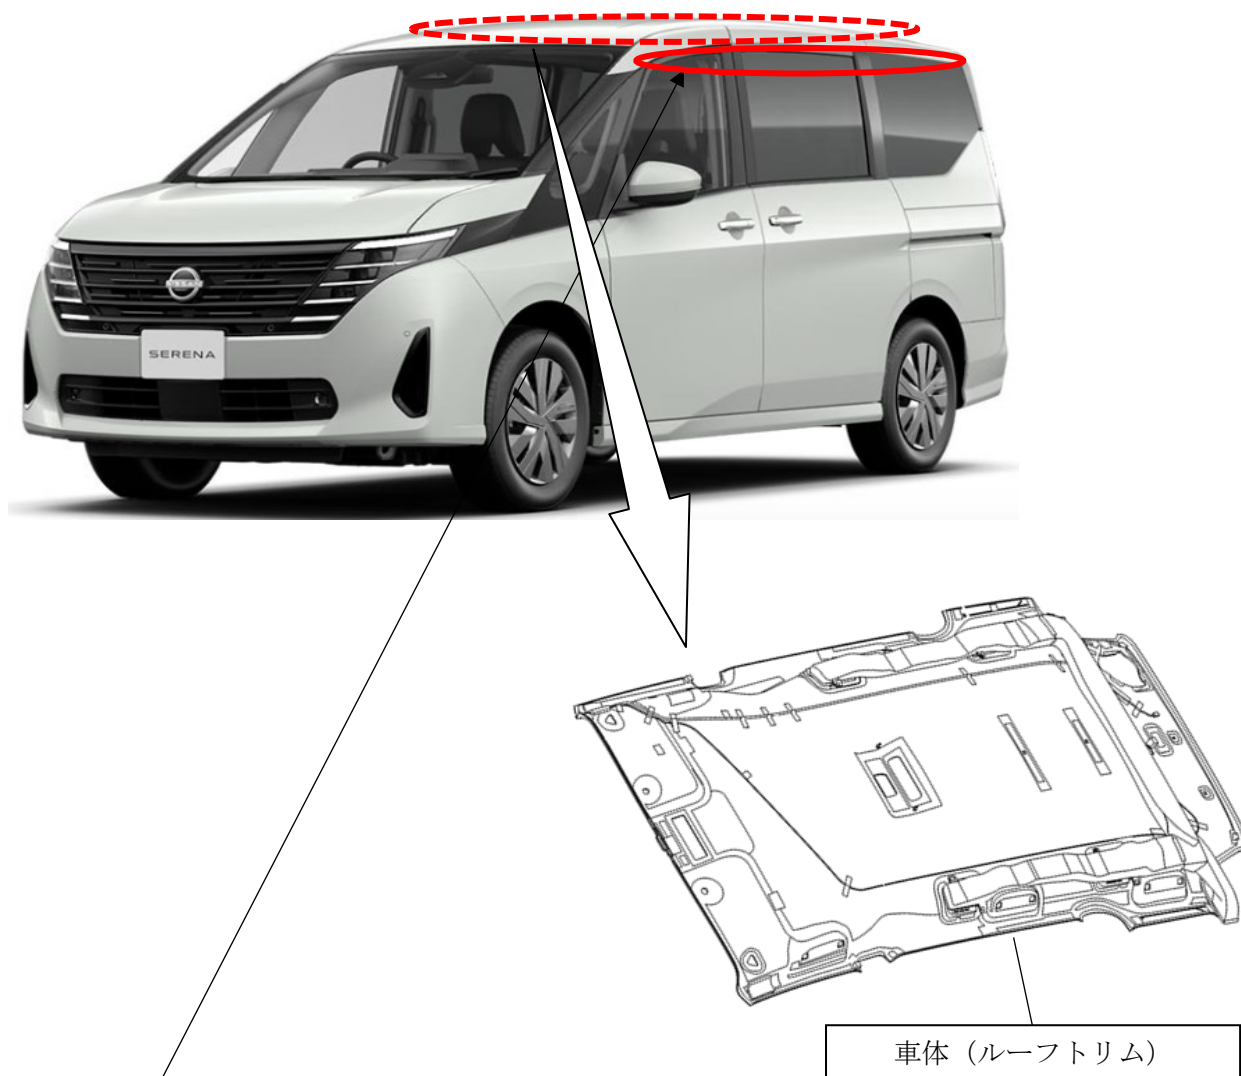
基準不適合発生箇所

ルーフトリムにおいて、成形設備の設定が不適切なため規格より厚みがあるものがある。そのため、ルーフトリム裏側に取り付けられているカーテンエアバッグが正常に展開しないおそれがある。

全車両、ルーフトリムを良品へ交換する。

識別：赤色のシールをモデルナンバープレートの右横に貼り付ける。
