## 改善箇所説明図

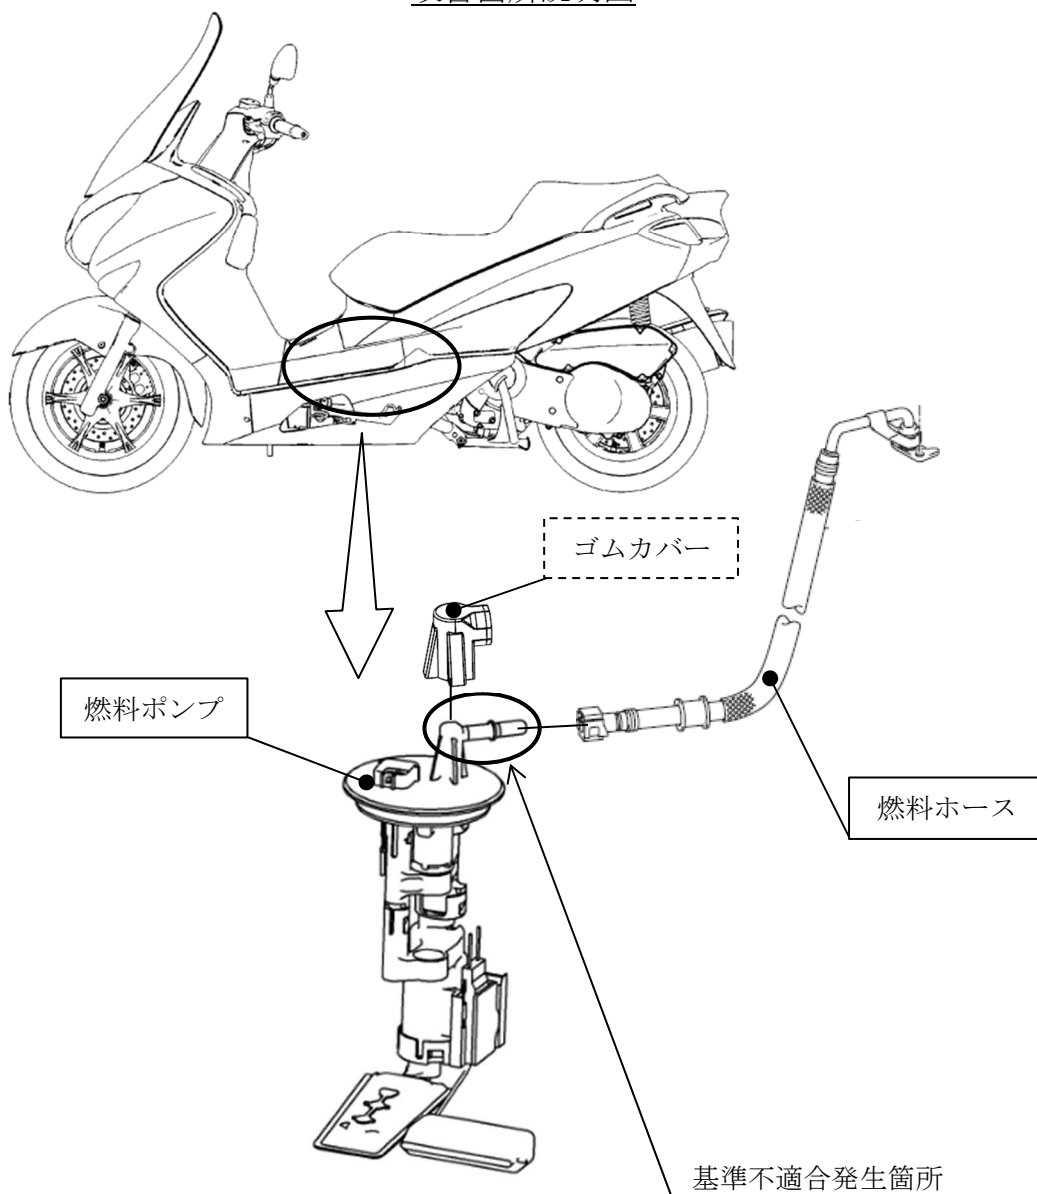
燃料ポンプにおいて、燃料ホースとの接続構造が不適切なため、塩害を受ける環境で使用した場合、樹脂製吐出口表面に亀裂が発生することがある。そのため、長期間使用を続けると、亀裂が進行して燃料が漏れるおそれがある。

全車両、燃料ポンプを新品に、燃料ホースを対策品に交換し、燃料ポンプの吐出口部にゴムカバーを追加する。
