改善箇所説明図

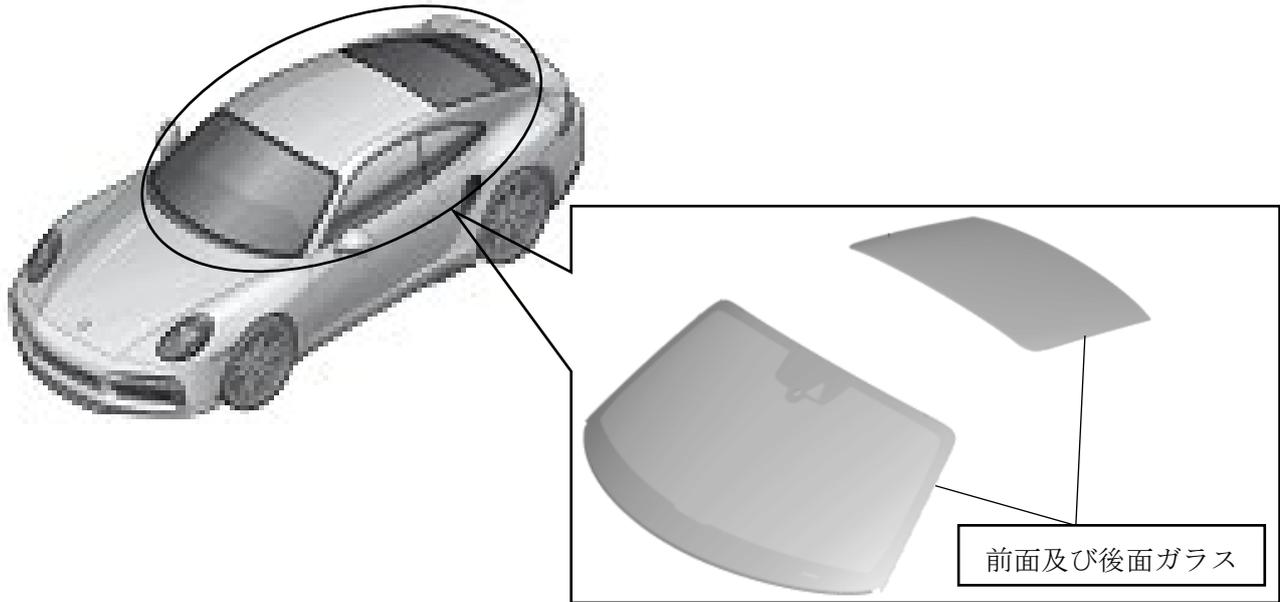
注：□内は点検し、異常がある場合に交換する部品を示す。

前面及び後面ガラスにおいて、ガラス製造時の洗浄工程が不適切なため、ガラスの接着が不十分なものがある。そのため、ガラス接着面からの水浸入や走行中の風切り音が発生し、最悪の場合、車両衝突時にエアバッグの衝撃で前面ガラスが外れ、エアバッグによる乗員保護性能を担保することができない。

全車両、前面及び後面ガラスを点検し、異常がある場合は該当するガラスを良品と交換する。

識別： 改善済車両には車台番号打刻の7桁目の下に黄色ペイントを塗布する。
