## 改善箇所説明図

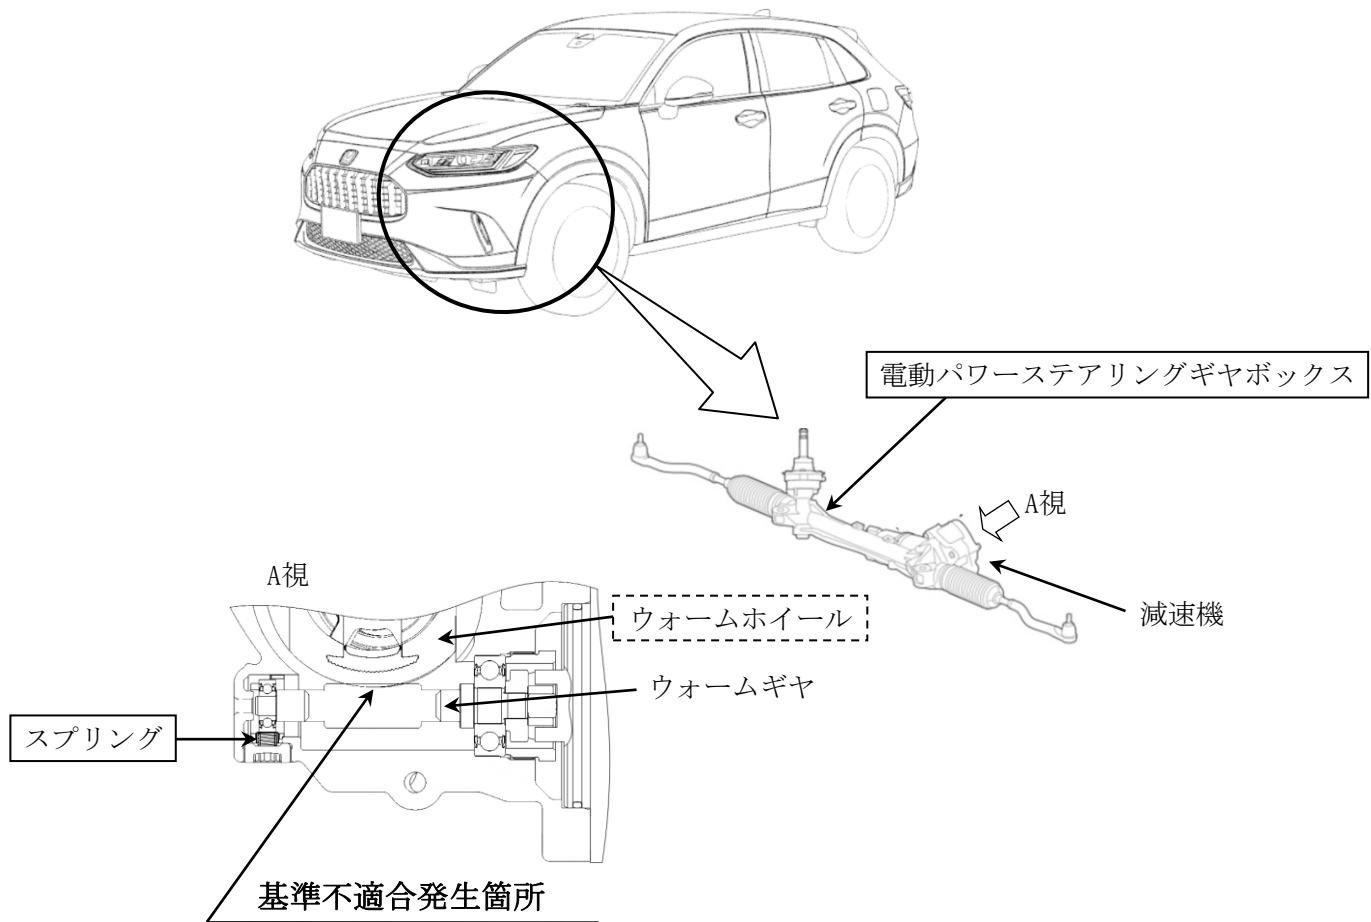
電動パワーステアリングギヤボックスにおいて、ギヤ同士の噛み合わせ荷重設定が不適切なため、噛み合い部に塗布したグリースが押し出され、摺動抵抗が増加することがある。そのため、ステアリングを操作するときの操作力が増大するおそれがある。

- ① 全車両、ギヤを噛み合わせるためのスプリングを対策品に交換するとともに、グリースをウォームホイールの噛み合い部に塗布する。
- ② 全車両、ステアリングギヤボックスを対策品のスプリングが組み込まれたものと交換する。
