## 改善箇所説明図

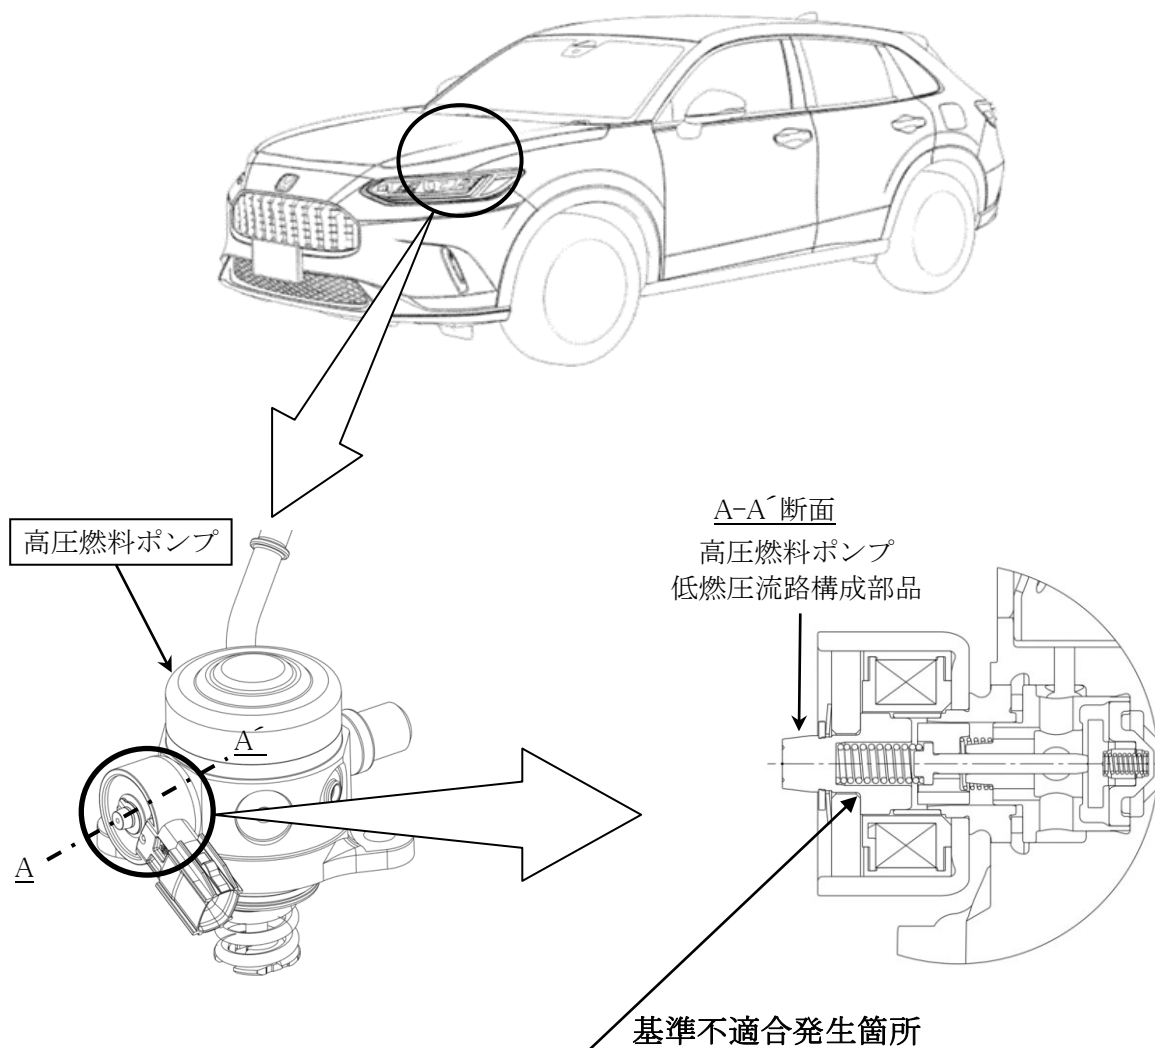
ハイブリッド車において、高圧燃料ポンプ構成部品の加工工程が不適切なため、加工時の金属粉が当該ポンプの構成部品と加工治具の間に噛み込むものがある。そのため、加工部端面に亀裂が発生し、そのまま使用を続けるとポンプ作動時の振動で亀裂が貫通し、燃料漏れに至るおそれがある。

全車両、高圧燃料ポンプ付近のHC濃度を測定し、濃度が基準を超えているものは対策品と交換する。

識別：車台番号打刻の下四桁目上部に黄色ペイントを塗布する。
