## 改善箇所説明図

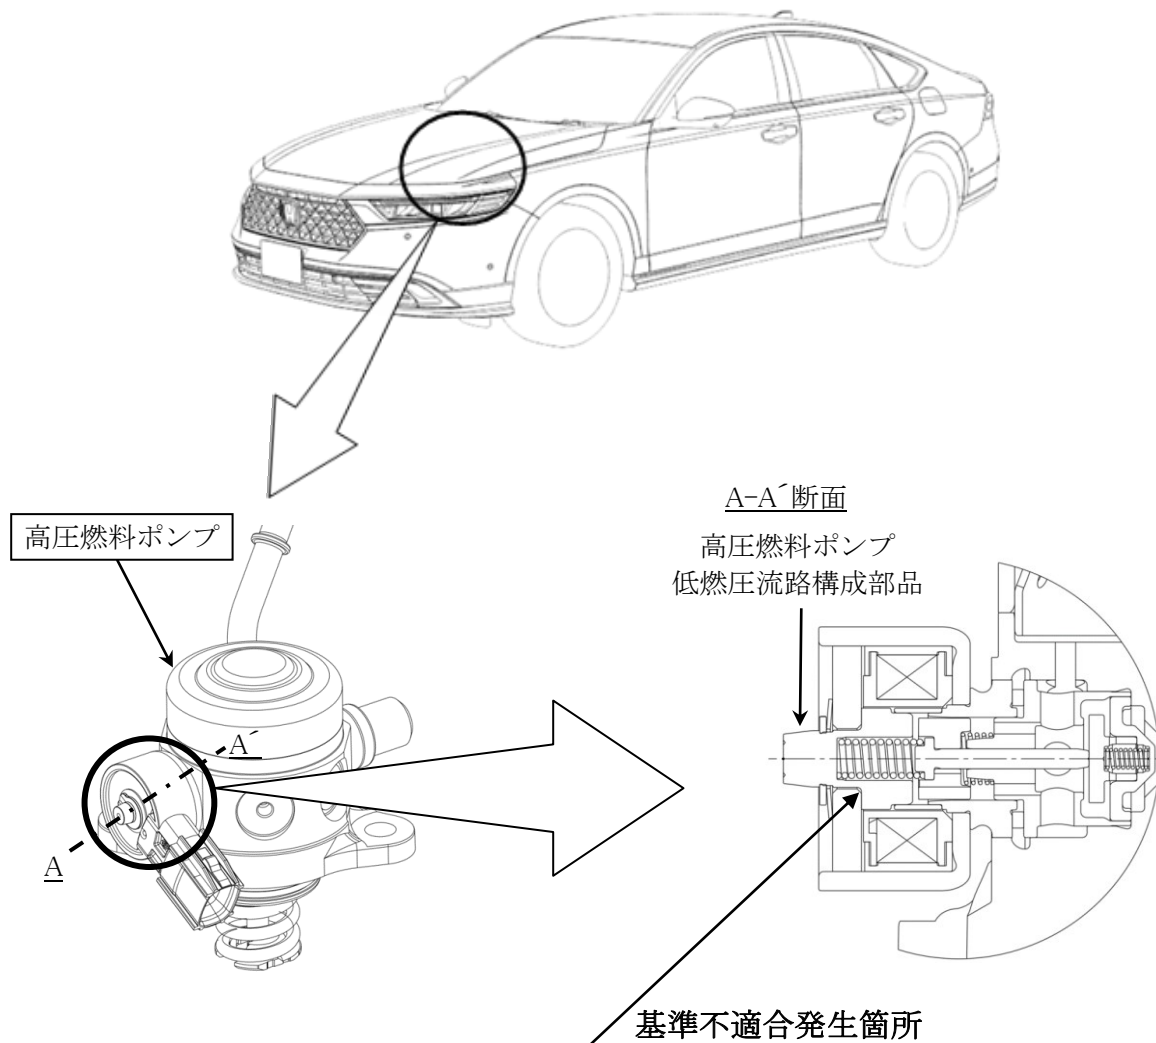
ハイブリッド車において、高圧燃料ポンプ構成部品の加工工程が不適切なため、加工時の金属粉が当該ポンプの構成部品と加工治具の間に噛み込むものがある。そのため、加工部端面に亀裂が発生し、そのまま使用を続けるとポンプ作動時の振動で亀裂が貫通し、燃料漏れに至るおそれがある。

全車両、高圧燃料ポンプ付近のHC濃度を測定し、濃度が基準を超えているものは対策品と交換する。

注：  は点検結果により、交換する部品を示す。
