改善箇所説明図

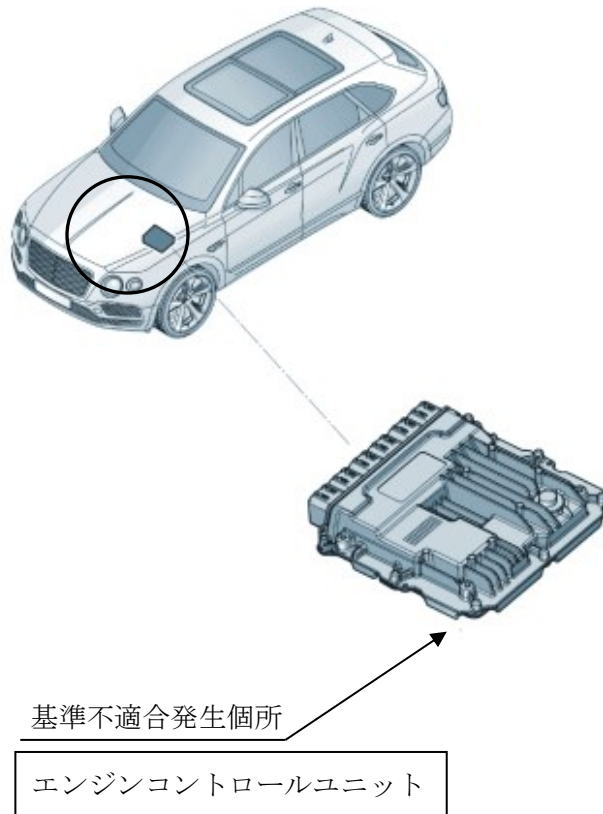
注： はプログラムを書き換える部品を示す。

エンジンコントロールユニットにおいて、故障診断プログラムが不適切なため、エンジン冷間時に回転数2,500rpm以上となる場合に正しくクランク角度を検出できず、失火検知診断が制限されることがある。そのため、失火を検知できず、エミッションコントロールシステム警告灯(MIL)が点灯しないおそれがある。

全車両、エンジンコントロールユニットを対策プログラムに書き換える。

識別： OBDポートに銀色のペイントを塗布する。
