改善箇所説明図

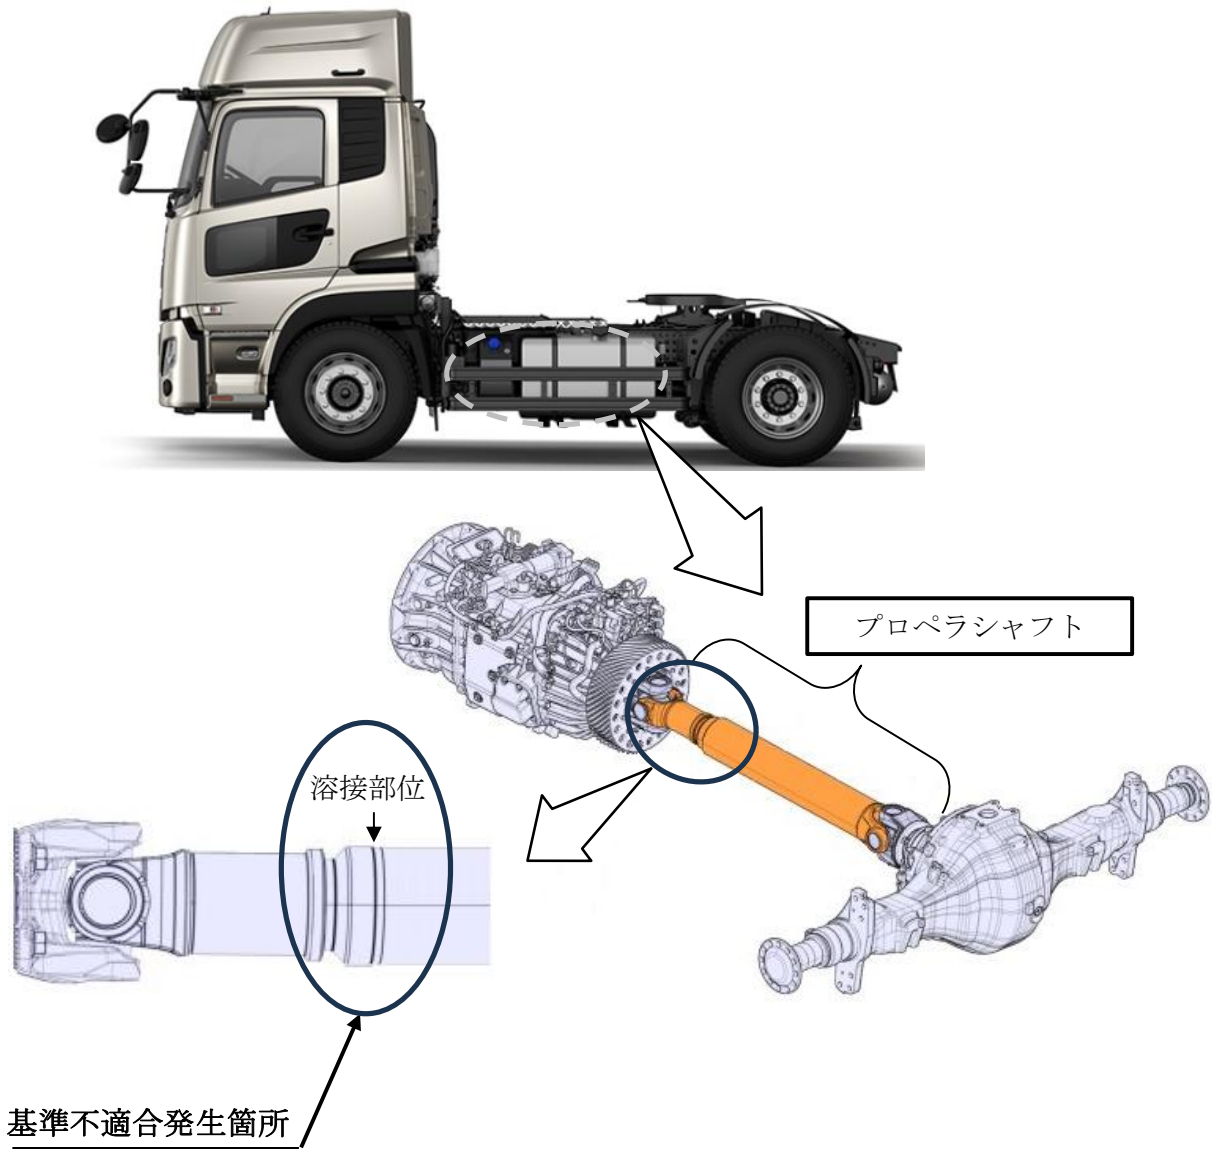
大型トラック（後輪1軸）のプロペラシャフトにおいて、ヨークシャフトとチューブを正規と異なる操作で溶接したため、当該部位の溶接溶け込み量が不足しているものがある。そのため、使用過程で繰り返し応力を受けると溶接部に亀裂が発生し、そのまま使用を続けると、破断・分離し動力が伝わらなくなり走行不能に至るおそれがある。

全車両、プロペラシャフトを良品と交換する。

識別：作業完了車には、助手席側ステップ部VINプレート左上に青色ペイントを塗布する。
