改善箇所説明図

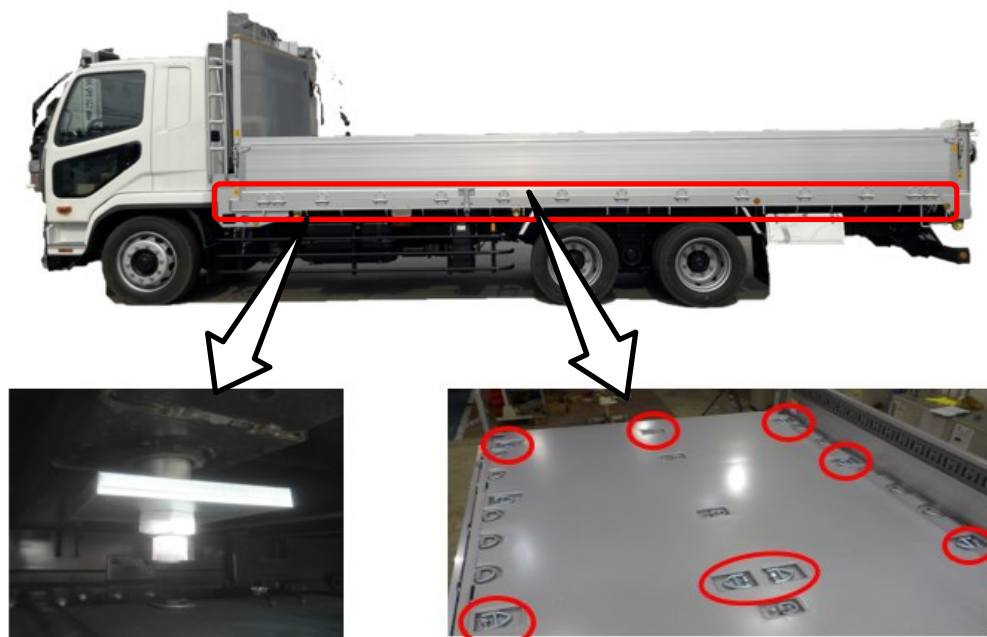
荷台床下面視

荷台床上面視

不具合発生箇所
(通称:山丸フック)
類似品
(通称:バンダイフック)

トラックの平ボデーにおいて、床上に取付けられている床フックの設計検討が不十分であったため、荷締め器具にて積荷を固定した際、床フックが外れることがある。そのため、最悪の場合、走行中に荷台から積荷が落下し他の交通の妨げになるおそれがある。

全車両、当該床フックを点検し、ナットのゆるみがあるものは正規トルクで増締めし、損傷があるものは新品と交換する。

注 : は、点検及び破損時に交換する部品を示す。
