改善箇所説明図

ボンネットのラッチ及びワイヤー

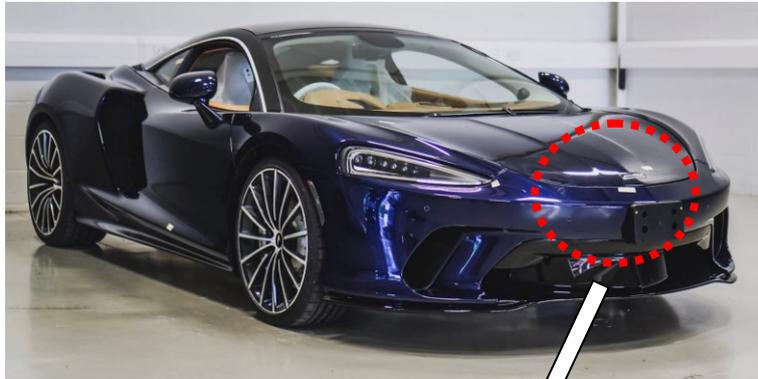
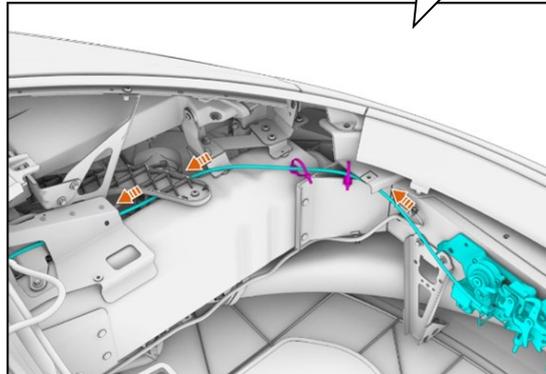
基準不適合発生箇所

ボンネットのラッチ及びワイヤーにおいて、ワイヤーの設計が不適切なため、走行時の振動等によりワイヤーにテンションが掛かることがある。そのため、ラッチが作動し、最悪の場合、走行中にボンネットが開き、運転者に必要な視野が塞がれるおそれがある。

全車両、ボンネットラッチ及びワイヤーを対策品に交換する。

・改善実施済車は、運転者席側ドア開口部のドアロックストライカー付近に、外-3889のステッカーを貼付する。
