改善箇所説明図

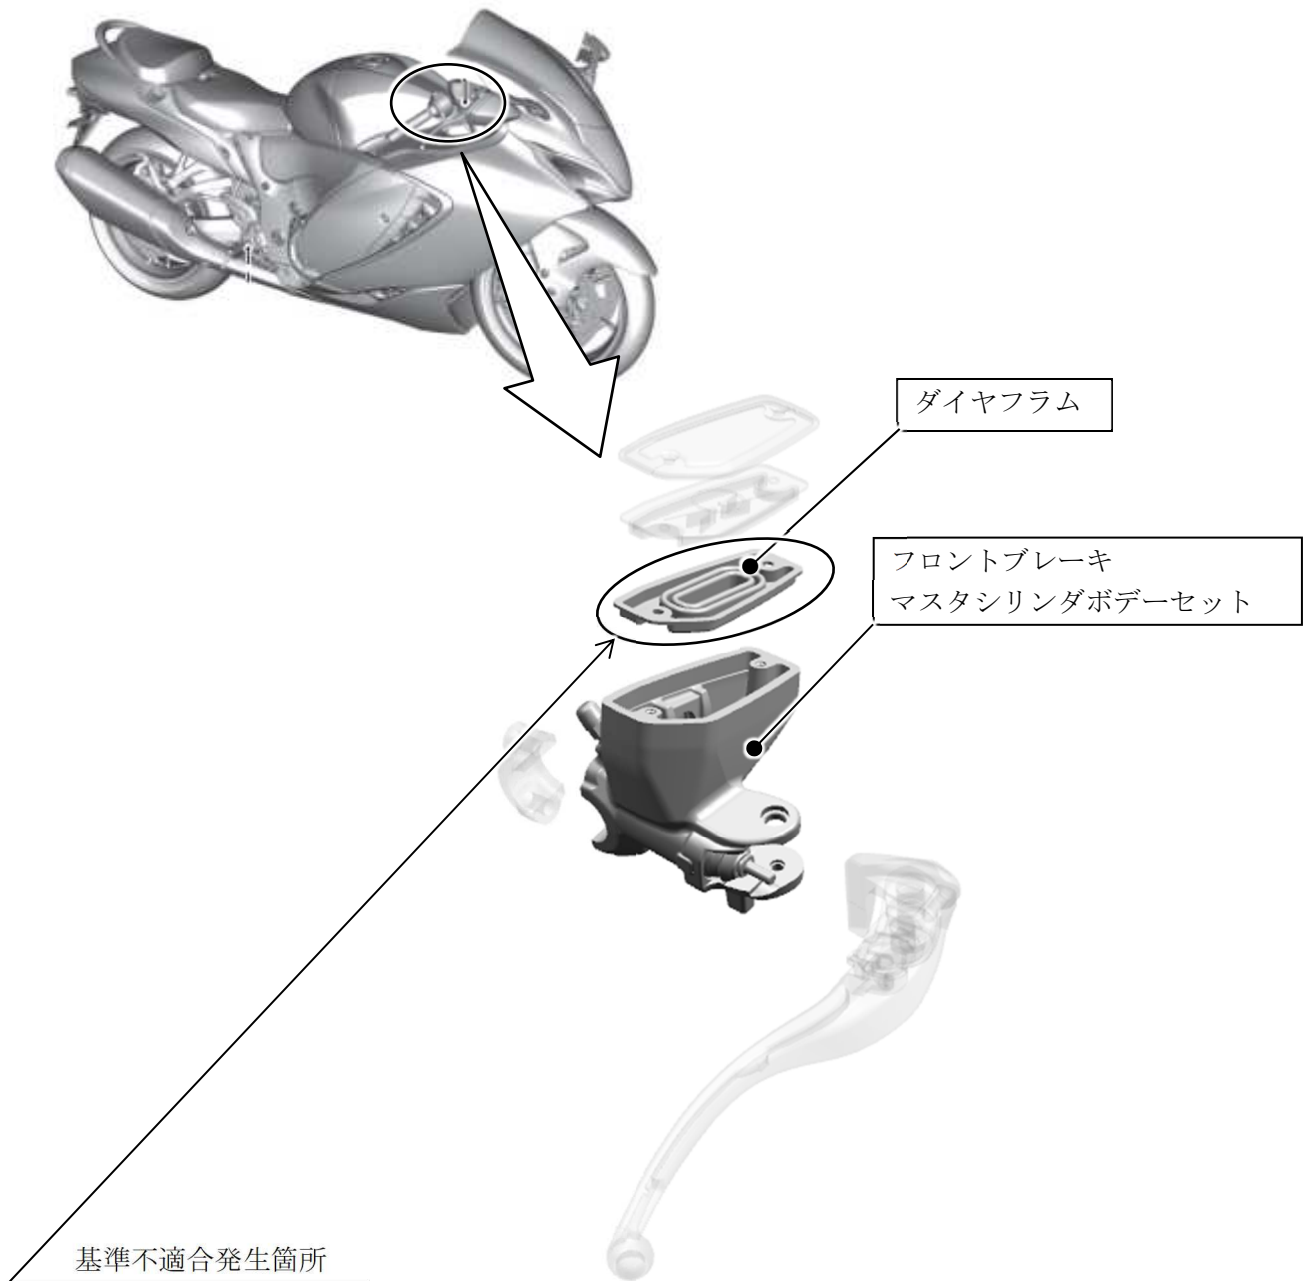
フロントブレーキマスタシリンダにおいて、ダイヤフラムの原材料に含まれる添加剤が不適切なため、ブレーキ液中に溶け出した添加剤によりシールが膨潤すると、液圧調整用の油路を閉塞したままとなることがある。そのため、特定の条件下でブレーキレバーの遊びが大きくなり、最悪の場合、制動距離が伸びるおそれがある。

全車両、ダイヤフラム、およびフロントブレーキマスタシリンダボデーセットを対策品と交換する。

注： は交換部品を示す。
