改善箇所説明図

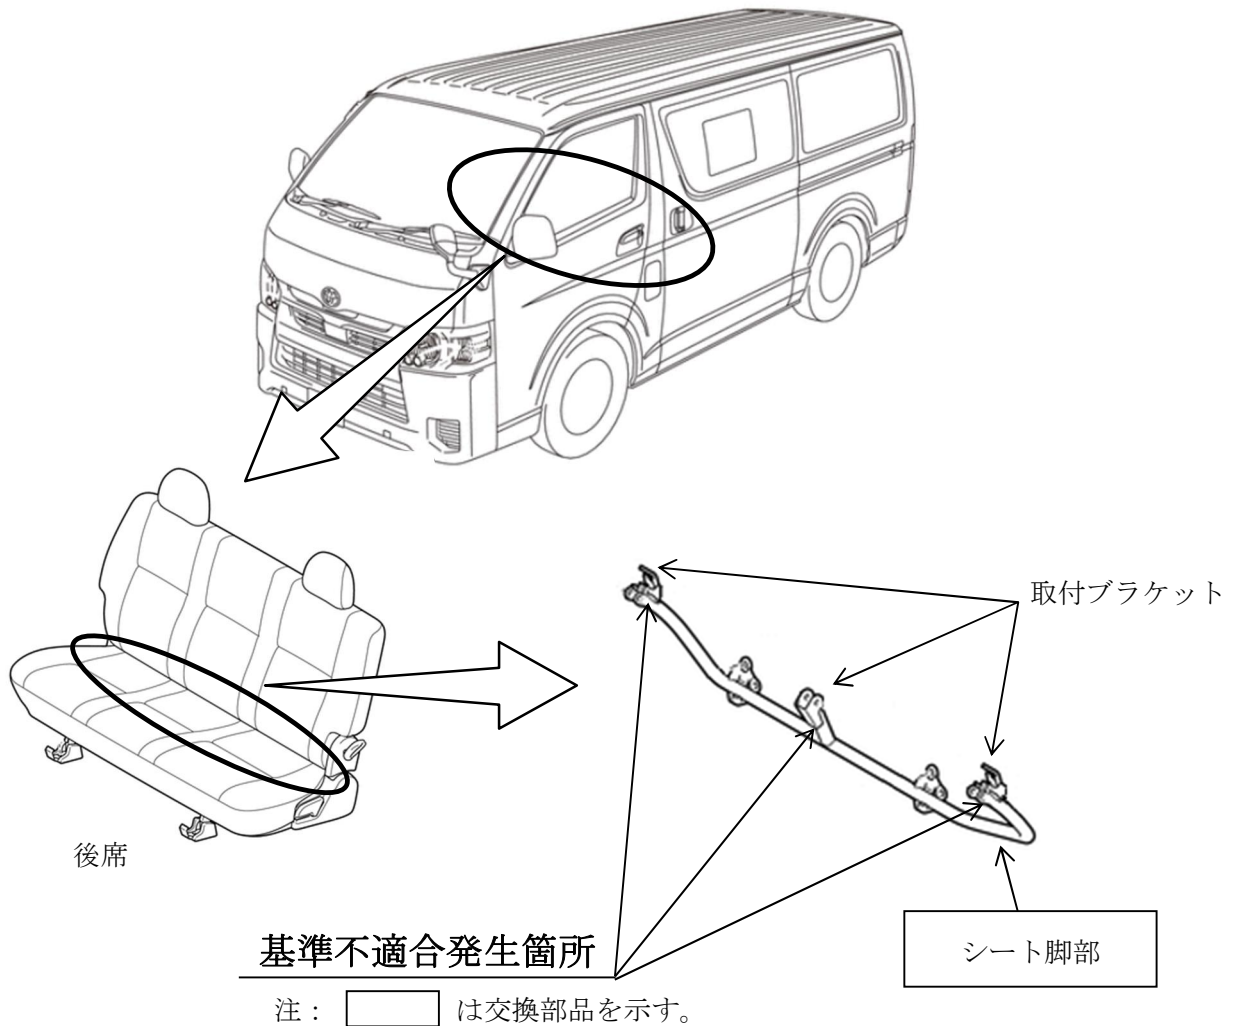
後席シート脚部において、溶接設備の管理が不十分なため、取付ブラケットの溶接強度が不足しているものがある。そのため、使用過程で当該溶接がはがれてガタが生じ、最悪の場合、衝突時に乗員を保護できないおそれがある。

全車両、後席シート脚部を良品に交換する。

識別：改善済車両には車台番号打刻の2桁目上部に黄色ペイントを塗布する。
