改善箇所説明図

小型トラックにおいて、電動パーキングブレーキシステムの制御プログラムが不適切なため、

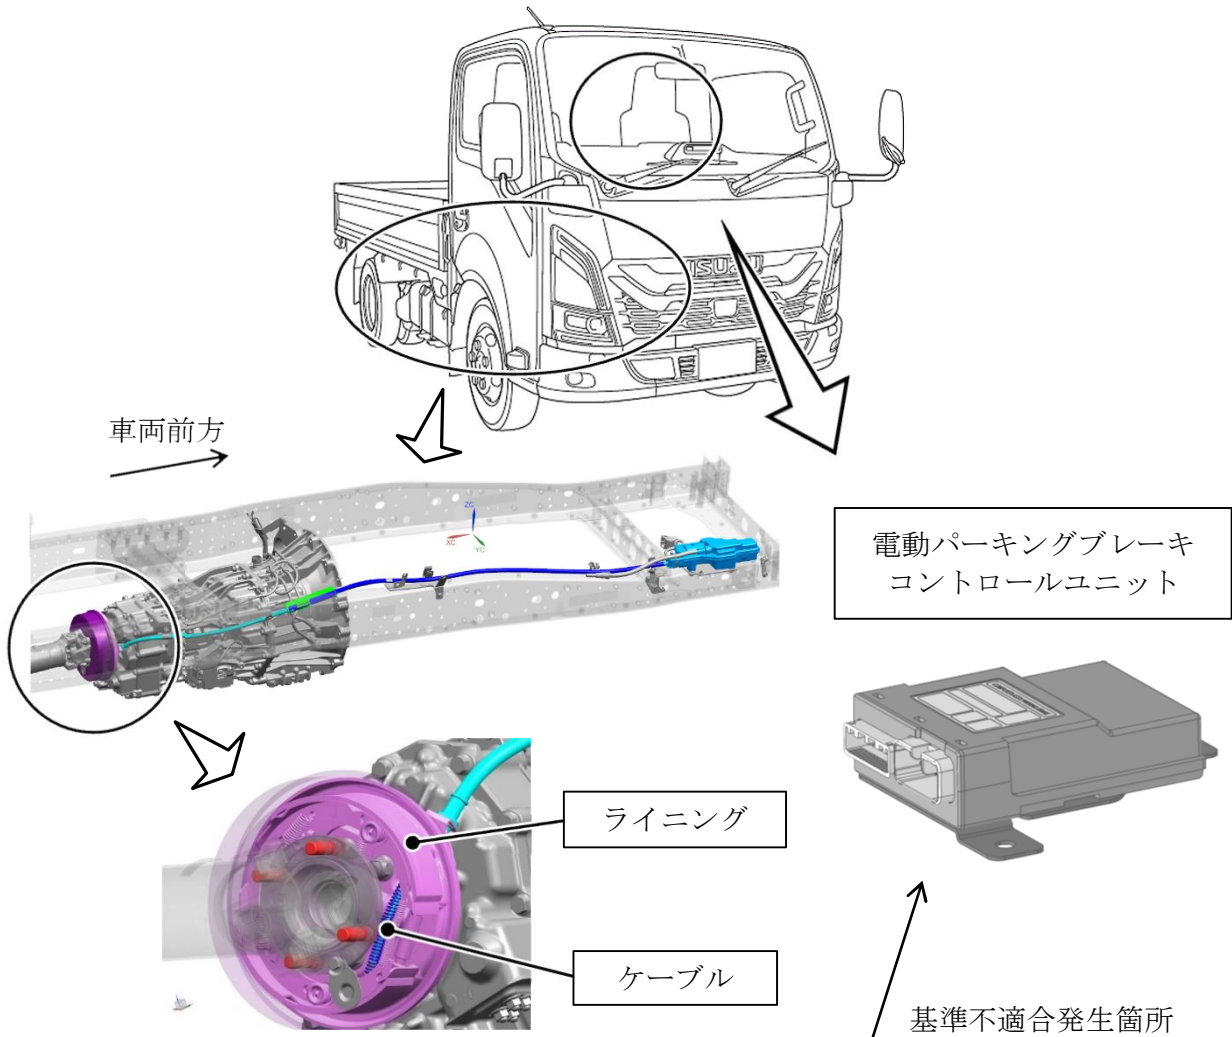
- ① 停止直前の電動パーキングブレーキ作動操作により、パーキングブレーキの引きずりを誤検知して電動パーキングブレーキ警告灯が点滅し、パーキングブレーキが解除できなくなるおそれがある。
- ② 電動パーキングブレーキ作動時に、正常なパーキングブレーキケーブルのストローク量を異常と誤検知し、電動パーキングブレーキ警告灯が点灯するおそれがある。
- ③ 電動パーキングブレーキ作動時に、パーキングブレーキケーブルのストローク量を正しく認識できないことがある。そのため、電動パーキングブレーキ作動操作の繰り返しによりケーブルが緩み、周辺部品と干渉することで、ケーブルの損傷やライニングの摩耗が生じ、最悪の場合、ケーブルが切断し、電動パーキングブレーキ警告灯が点灯するとともに、駐車中の車両が動き出すおそれがある。

- ①② 全車両、電動パーキングブレーキコントロールユニットの制御プログラムを対策プログラムに修正する。
- ③ 全車両、電動パーキングブレーキコントロールユニットの制御プログラムを対策プログラムに修正する。また、パーキングブレーキケーブルを点検し、損傷が認められた場合には、ケーブルを新品に交換するとともに、ブレーキライニングの摩耗量を測定し、摩耗が認められた場合には、ライニングを新品に交換する。

識別： 助手席側ドア開口部のシリアルナンバープレート右上に識別ペイント（桃色）を塗布する。
