# 改善箇所説明図

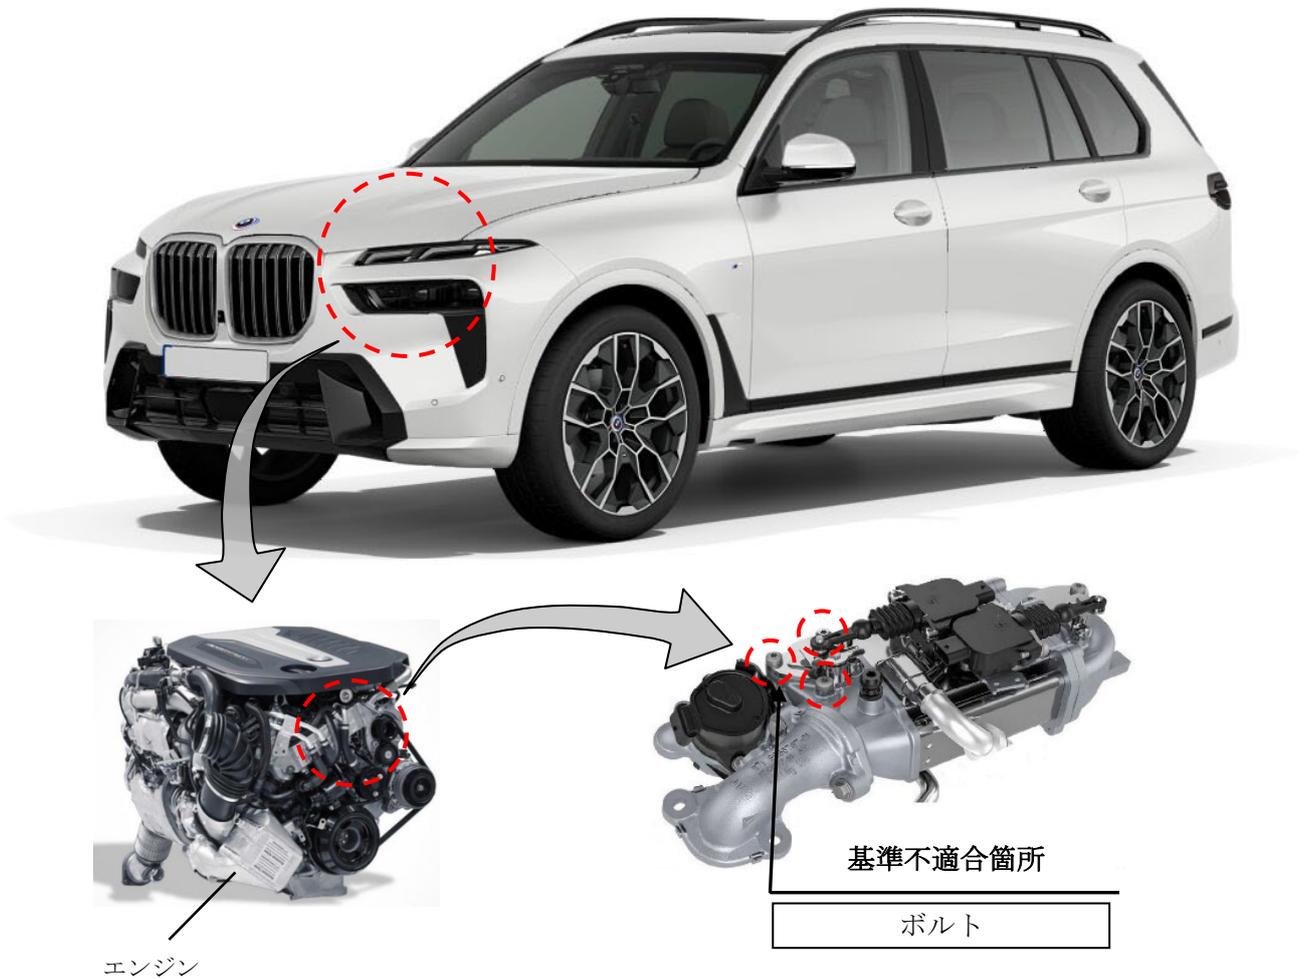
注)  は、締め付けし直す部品を示す。

排気ガス再循環装置（EGR）モジュールの製造不良により、排気ガス再循環装置（EGR）モジュール上のバイパスフラップのボルトが正しく締め付けられていない。そのため、当該ボルトが緩む可能性があり、当該装置から排出ガスが漏れるおそれがある。

全車両、排気ガス再循環装置（EGR）モジュールのバイパスフラップのボルト周辺の煤の痕跡を確認し、煤がある場合は排気ガス再循環装置（EGR）モジュールを交換し、無い場合はボルトを締め付けし直す。

識別：左フロントドアのアップーヒンジのボルト（頭）に白ペイントを塗布する。
