改善箇所説明図

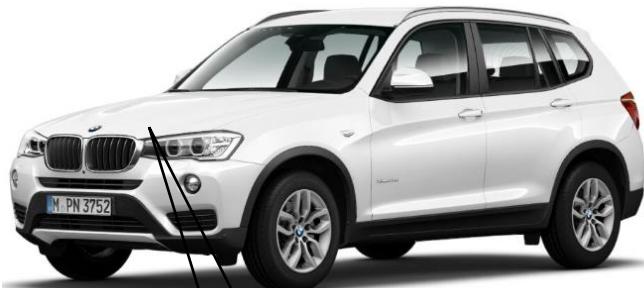
ディーゼルエンジンの排気ガス再循環装置（EGR）モジュールにおいて、耐久性の検討が不十分のため経年変化により冷却水が漏れるものがある。その場合、排気ガスに含まれる煤が冷却水と混合して排気ガス再循環装置（EGR）モジュールの内部に堆積し、高温になった堆積物がインテークマニホールドに流入し付着して、インテークマニホールドが溶損する可能性がある。最悪の場合、火災に至るおそれがある。

全車両、排気ガス再循環装置（EGR）モジュールを対策品と交換する。また、インテークマニホールドの状態を確認し、損傷が見られる場合は新品と交換する。

注) [] は、交換する部品を示す。
