## 改善箇所説明図①

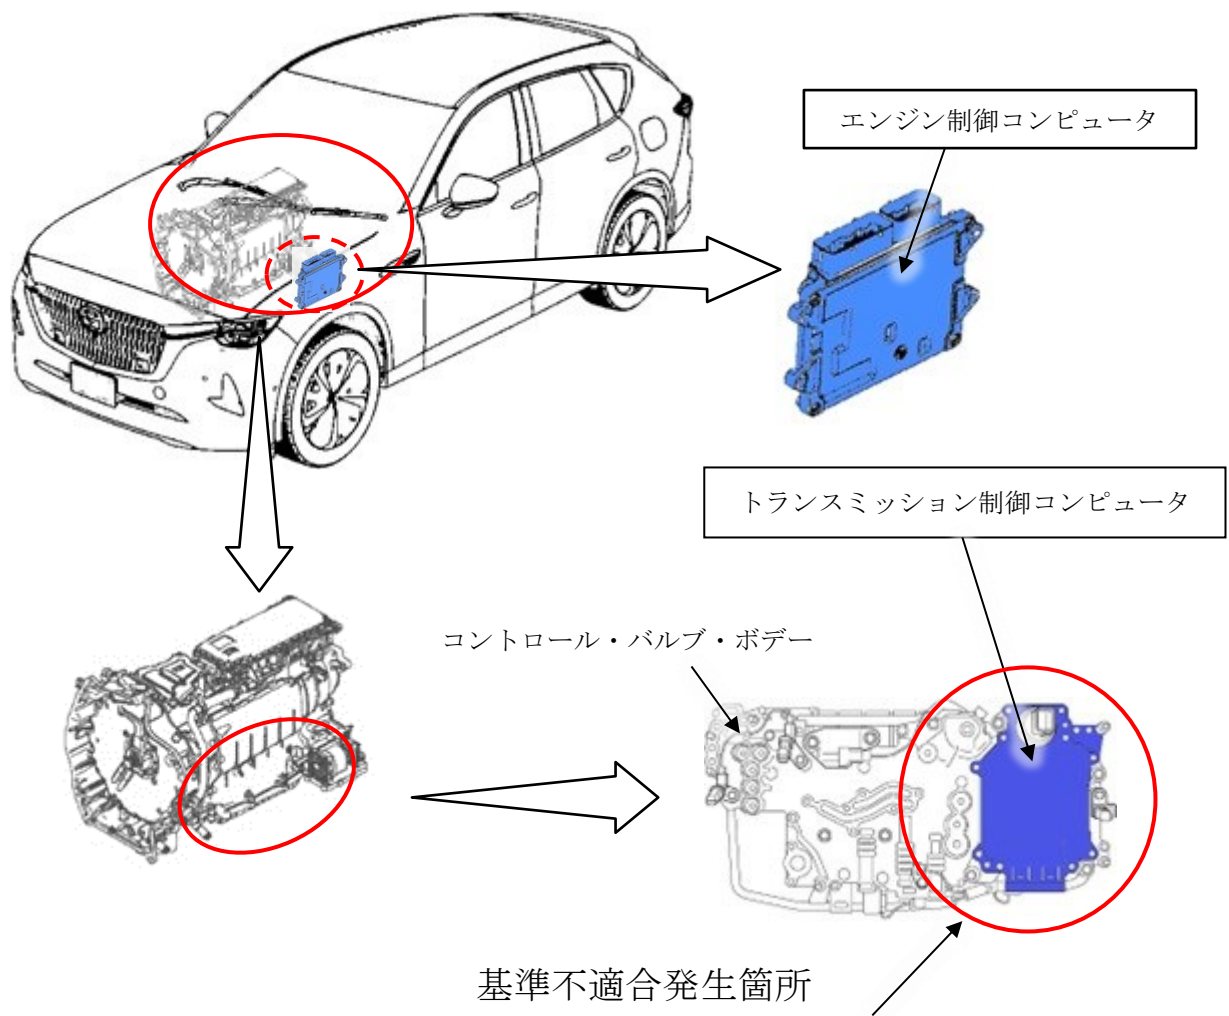
マイルドハイブリッド車のトランスミッション制御コンピュータにおいて、クラッチ制御が不適切なため、モータによるE V走行中に停止したエンジンを再始動する際、モータとエンジンを繋ぐクラッチの締結タイミングがずれることがある。そのため、エンジンを再始動するためのピストン停止位置からずれて再始動できないおそれがある。

全車両、トランスミッション制御コンピュータとエンジン制御コンピュータの制御プログラムを対策プログラムに修正し、トランスミッションの初期学習を実施する。

識別：車台番号打刻のハイフン後5番目の数字上部に黄ペンを塗布する。
