## 改善箇所説明図②

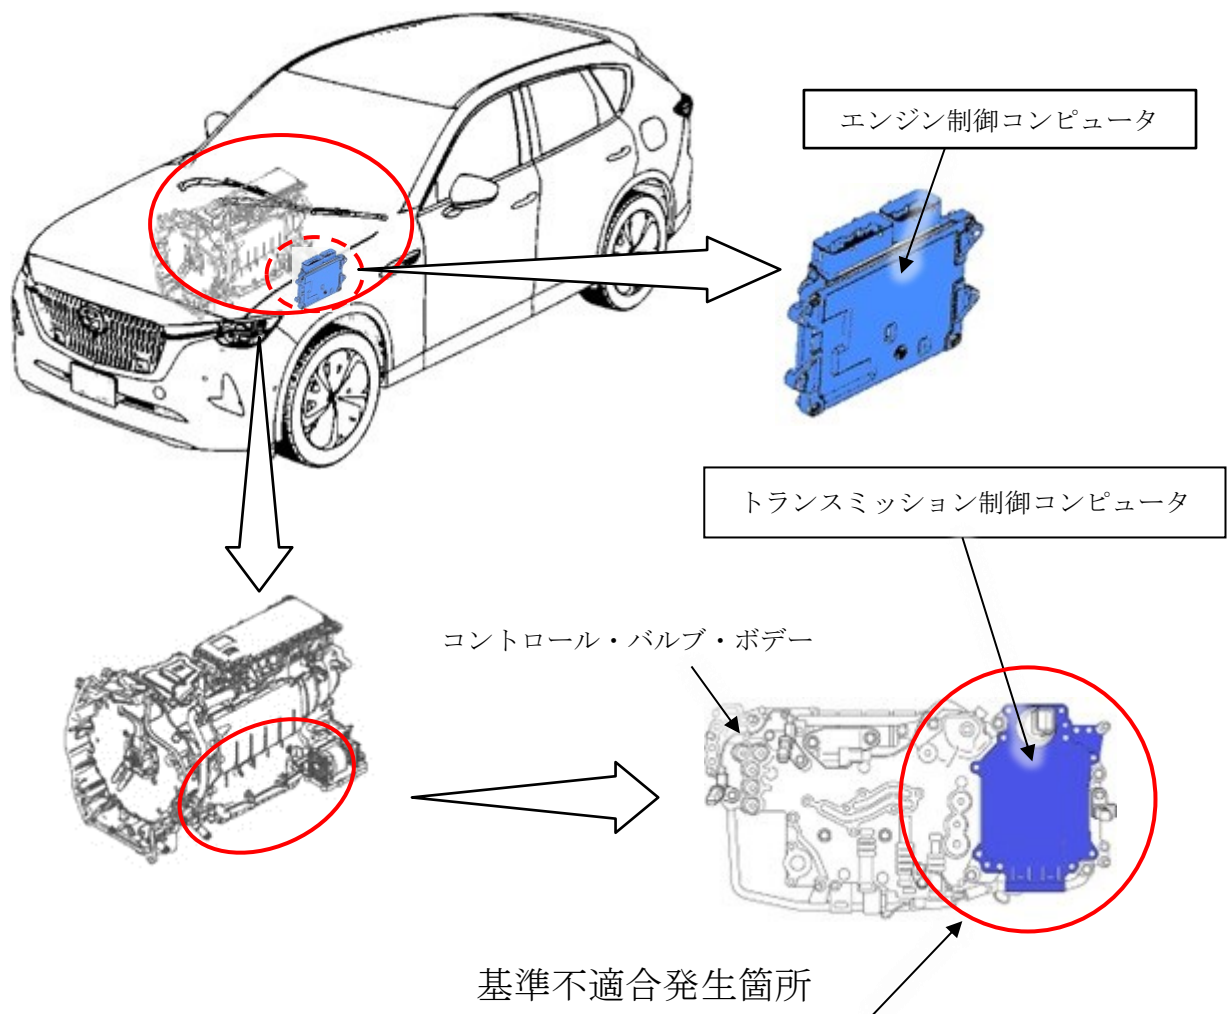
マイルドハイブリッド車のトランスミッション制御コンピュータにおいて、クラッチ制御が不適切なため、エンジンを停止してモータによるEV走行へ切り替わった直後に、停止したエンジンが再始動する際、モータとエンジンを繋ぐクラッチの締結タイミングがずれることがある。そのため、エンジン回転が上昇せず、再始動できないおそれがある。

全車両、トランスミッション制御コンピュータとエンジン制御コンピュータの制御プログラムを対策プログラムに修正し、トランスミッションの初期学習を実施する。

識別：車台番号打刻のハイフン後5番目の数字上部に黄ペンを塗布する。
