改善箇所説明図③

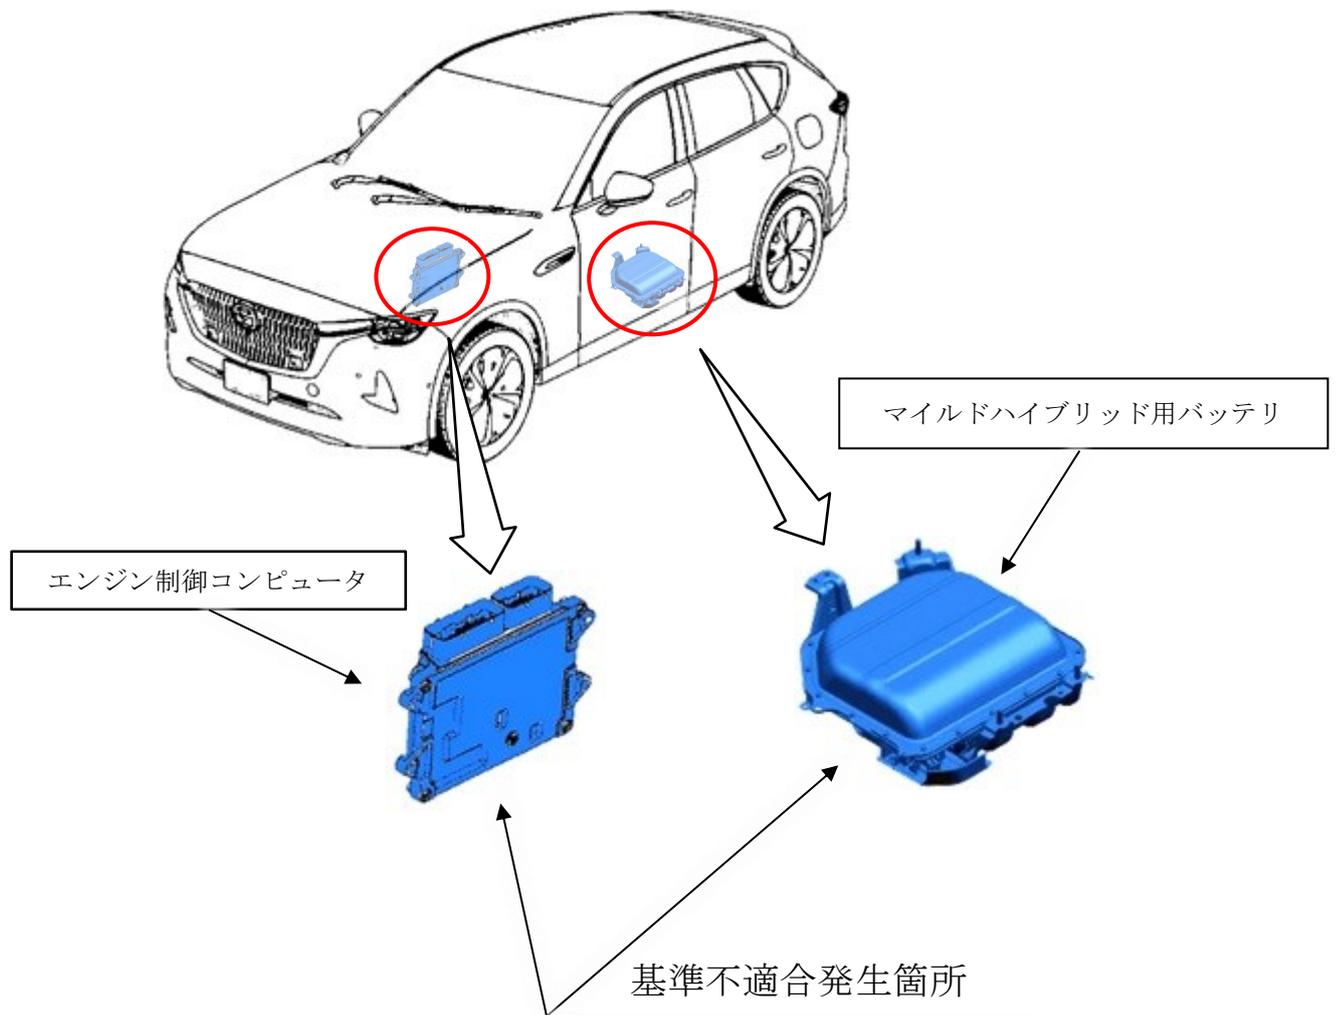
マイルドハイブリッド車のエンジン制御コンピュータとマイルドハイブリッド用バッテリーにおいて、バッテリー制御が不適切なため、バッテリー内部のセルに電圧差が生じることがある。そのため、そのまま使用を続けると電圧差が大きくなり、エンジン始動時に故障判定してエンジン警告灯が点灯し、メータに「ハイブリッドシステム異常」のメッセージが表示され、モータアシストが停止するおそれがある。有車速アイドリングストップ時に故障判定すると、最悪の場合、エンジンが再始動できずエンストするおそれがある。

全車両、エンジン制御コンピュータとマイルドハイブリッド用バッテリーの制御プログラムを対策プログラムに修正する。

識別：車台番号打刻のハイフン後5番目の数字上部に黄ペンを塗布する。
