改善箇所説明図

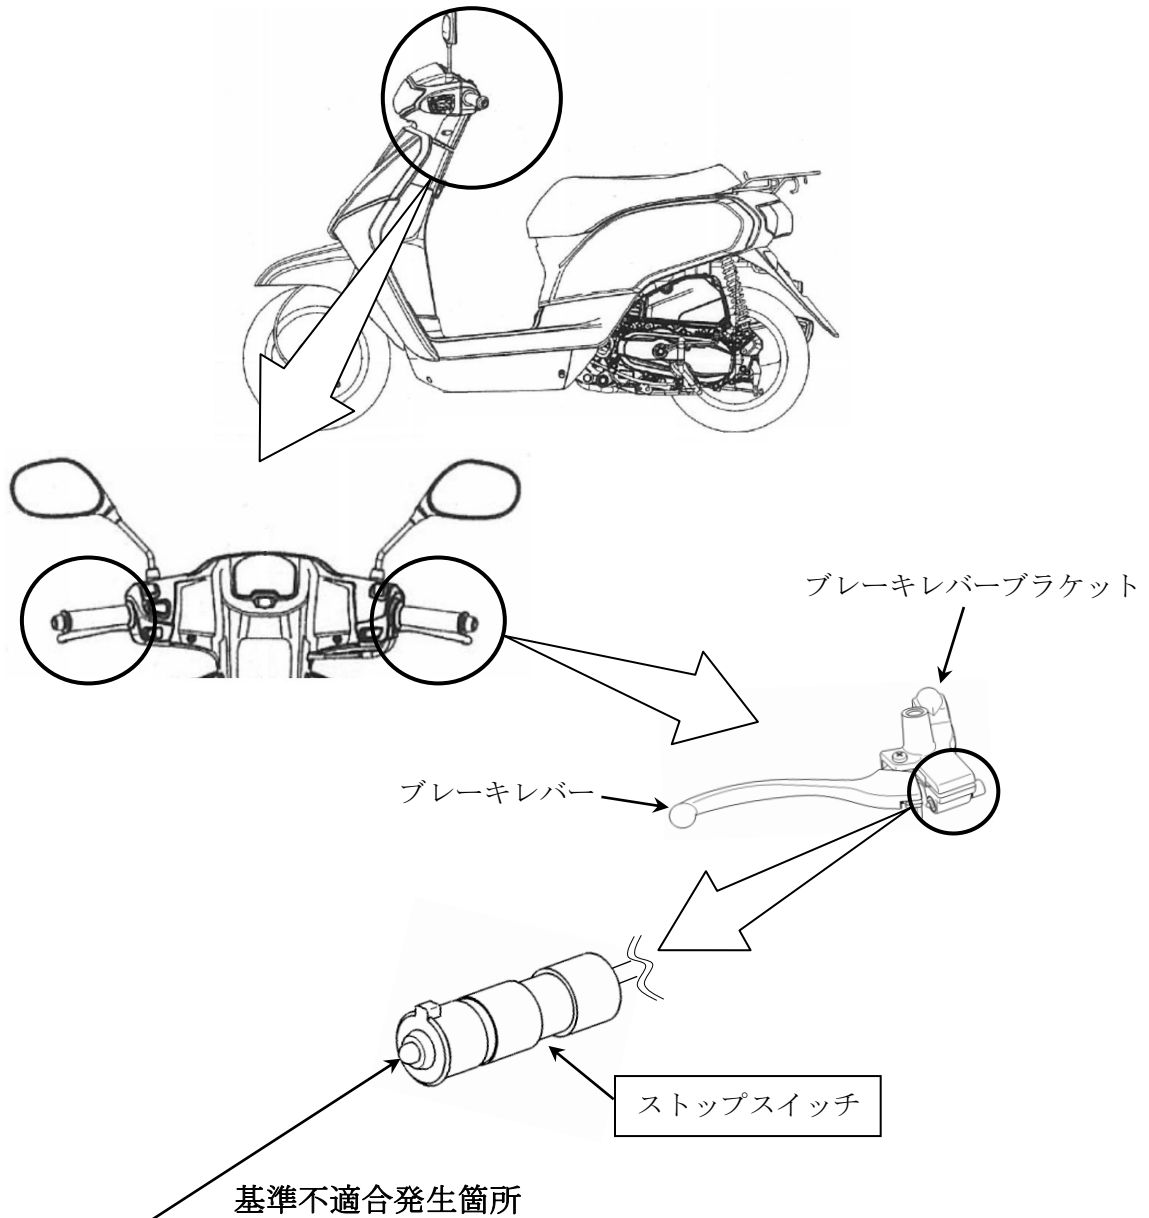
ストップスイッチ接点潤滑用グリースの材質及び当該スイッチのブレーキレバーブラケット組付作業が不適切なため、スイッチ接点間のアーク放電によりグリースが炭化することがある。そのため、そのまま使用を続けると、炭化したグリースによる発熱でスイッチ内の樹脂が溶けて、接点部の可動接点が作動不良により、ブレーキレバーを握らなくても制動灯が点灯する。または、接点部の導通不良により、ブレーキレバーを握っても制動灯が点灯せず、エンジンが始動できなくなるおそれがある。

全車両、ストップスイッチを対策品と交換する。

注： は交換部品を示す。
