## 改善箇所説明図

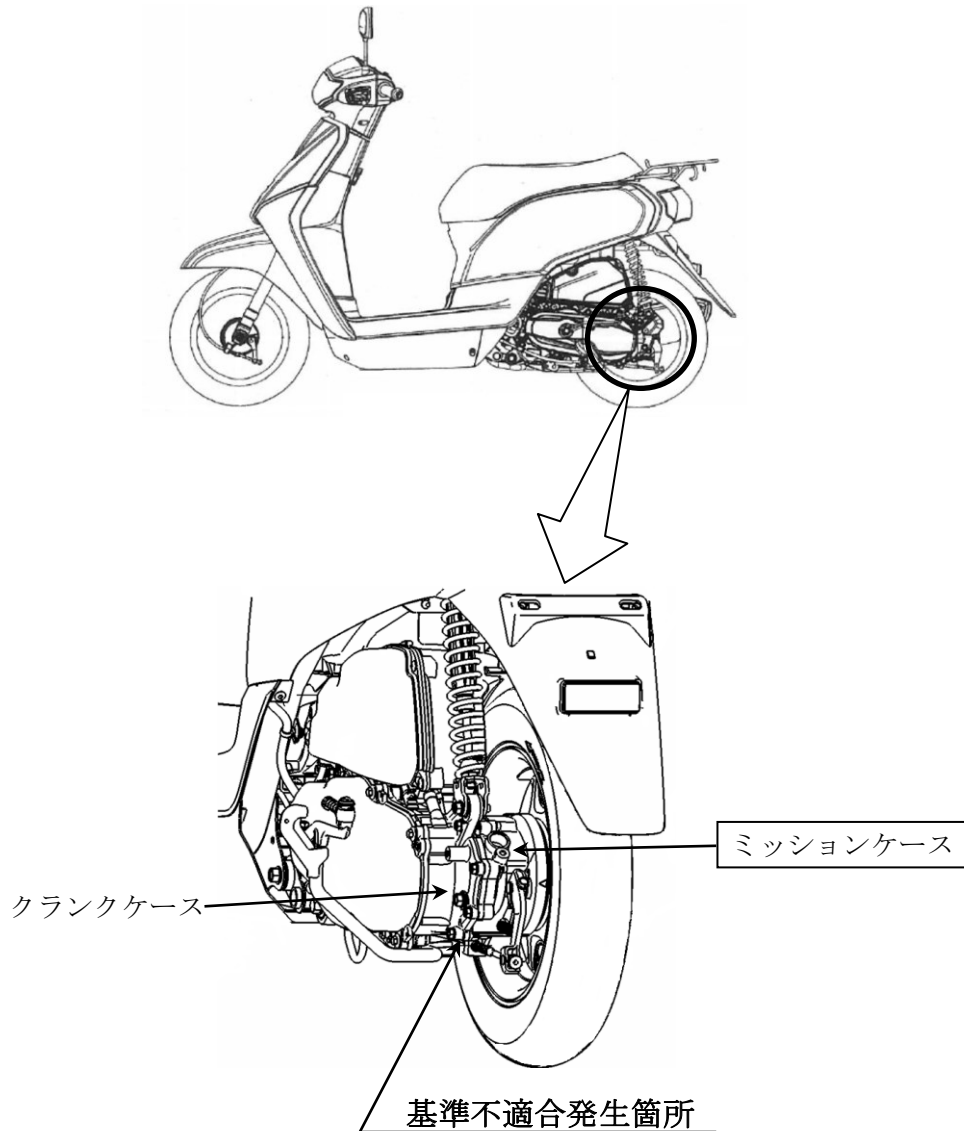
原動機において、クランクケースとミッションケースの製造工程での管理方法が不適切なため、当該ケースの合わせ面の密着性が不足し、ミッションオイルが漏れることがある。そのため、オイルの潤滑不良で異音が発生し、そのまま使用を続けるとケース内のベアリングが破損して、最悪の場合、走行中に後輪がロックし、転倒するおそれがある。

全車両、ミッションオイル量を測定し、基準未満の場合はミッションケースを良品に交換するとともに、ベアリング等を新品に交換する。基準以上の場合はケースの合わせ面を清掃し、ガスケットを塗布して再組付けを行う。
