改善箇所説明図

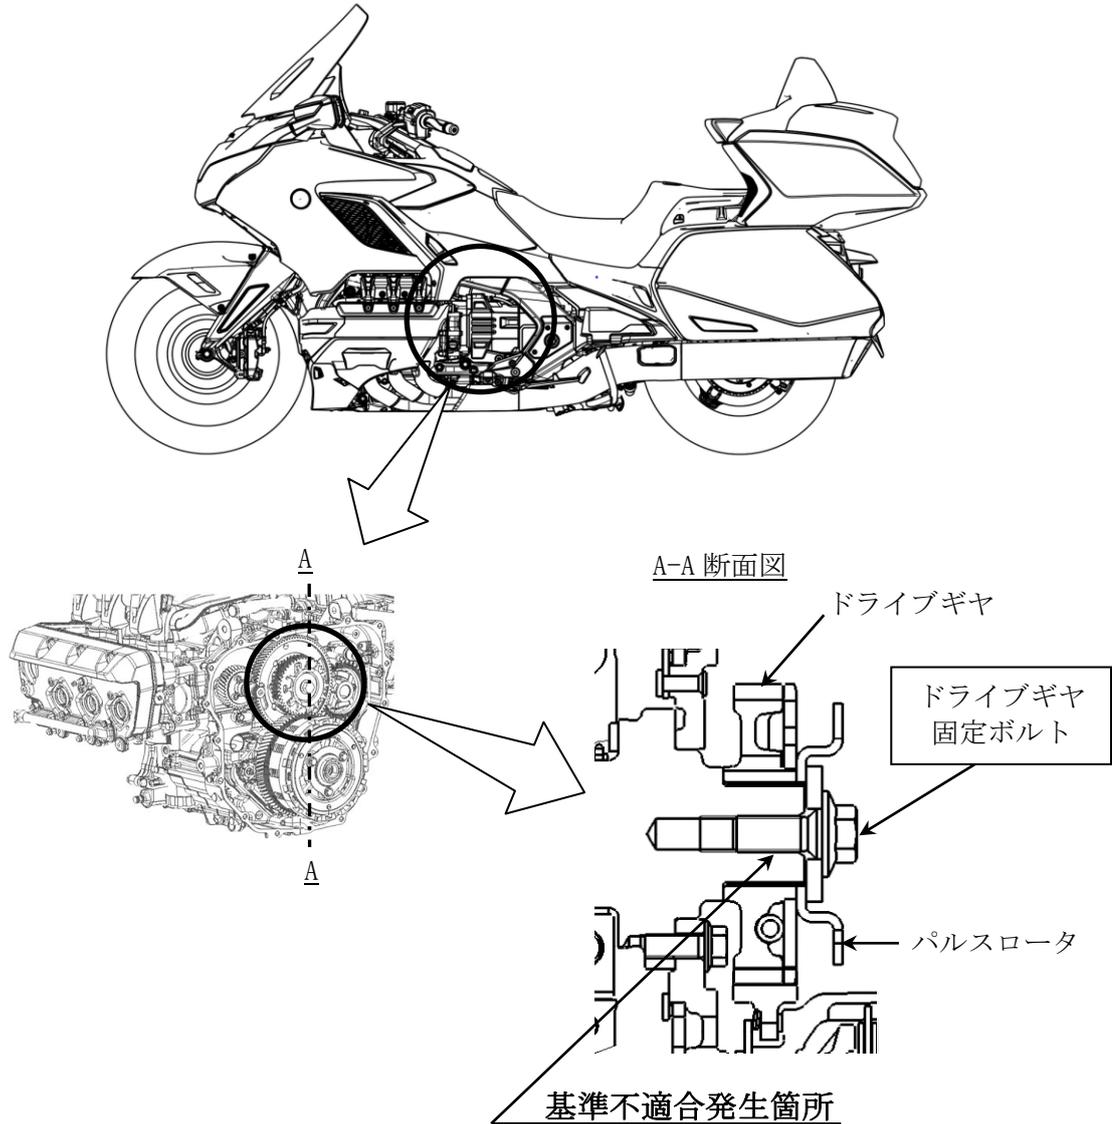
原動機において、ドライブギヤをクランクシャフトに固定するボルトの耐久性が不足しているため、急加速時に当該ボルトのねじ部に過大な応力が集中し、亀裂が生じることがある。そのため、そのまま使用を続けると、ボルトが折損し、クランクシャフトの回転を検知しているパルスロータが外れて、点火及び燃料噴射を適正に行えずにエンストして、最悪の場合、ボルトの破片が噛み込みエンジンがロックするおそれがある。

全車両、ドライブギヤ固定ボルトを対策品に交換する。
