## 改善箇所説明図

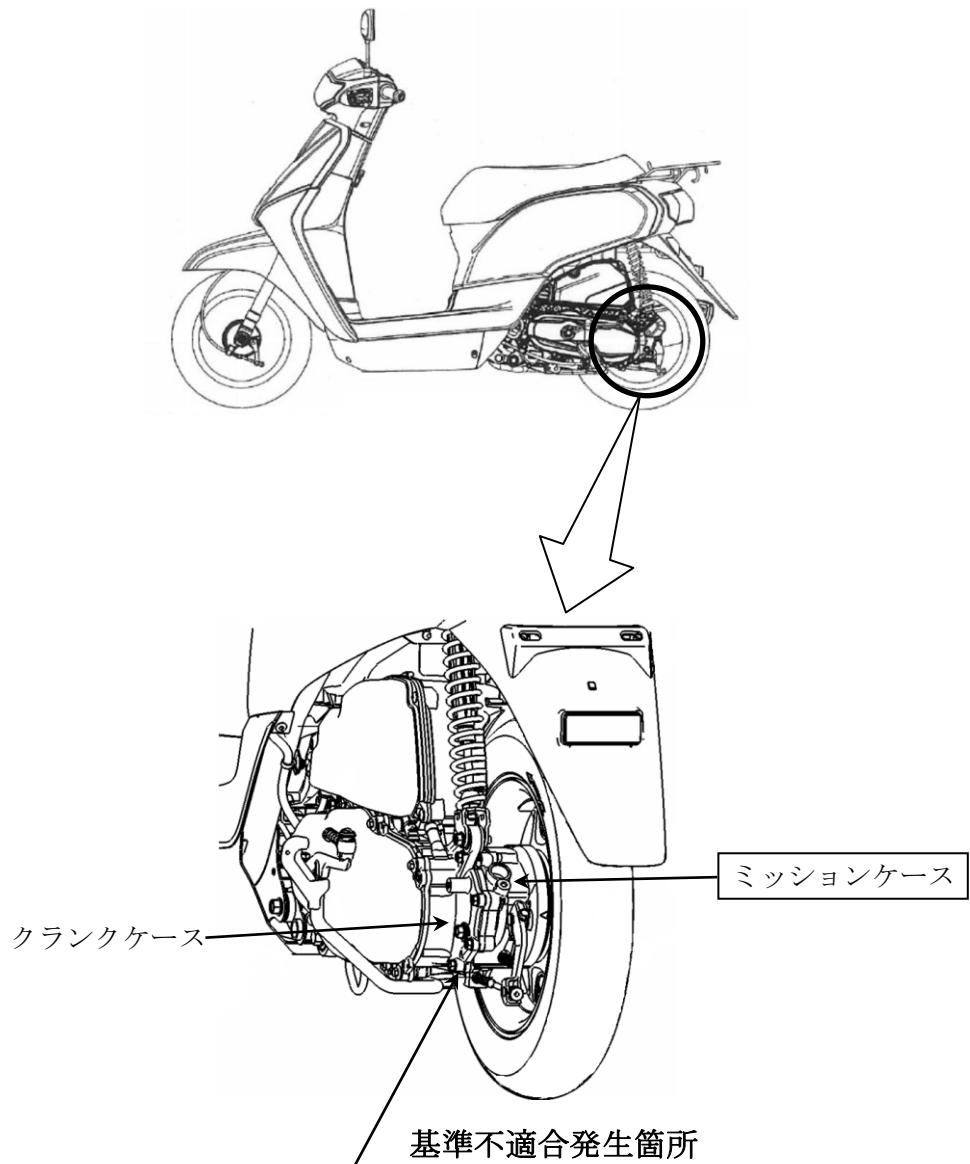
原動機において、クランクケースとミッショナーケースの製造工程での管理方法が不適切なため、当該ケースの合わせ面の密着性が不足し、ミッショナーオイルが漏れることがある。そのため、オイルの潤滑不良で異音が発生し、そのまま使用を続けるとケース内のベアリングが破損して、最悪の場合、走行中に後輪がロックし、転倒するおそれがある。

全車両、ミッショナーオイル量を測定し、基準未満の場合はミッショナーケースを良品に交換とともに、ベアリング等を新品に交換する。基準以上の場合はケースの合わせ面を清掃し、ガスケットを塗布して再組付けを行う。
