改善箇所説明図

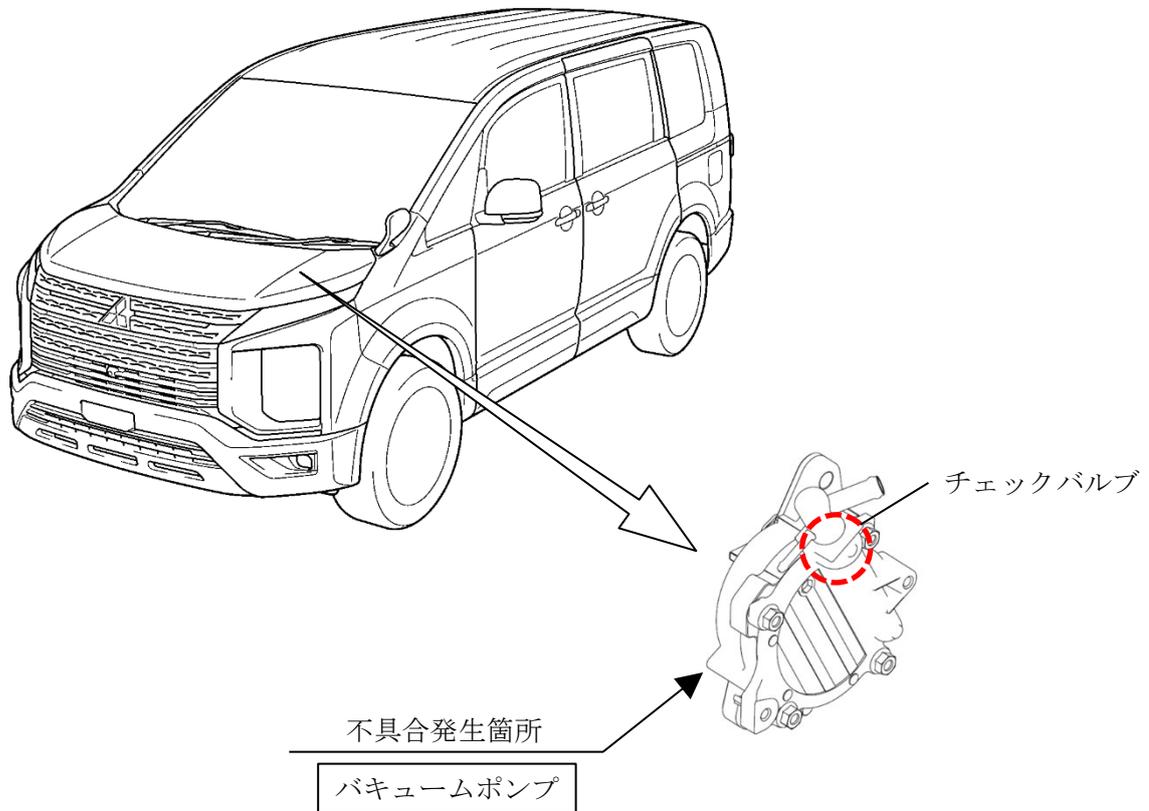
ブレーキ倍力装置へ負圧を供給するためのバキュームポンプにおいて、内部チェックバルブの材質が不適切なため、厳寒期に氷点下を大きく下回る状況ではチェックバルブに付着した水分が凍結して固着することがある。そのため、ブレーキ倍力装置へ負圧が供給されず、ブレーキペダルの操作力が増加し、制動停止距離が伸びるおそれがある。

全車両、バキュームポンプを対策品と交換する。なお、交換用部品の準備に時間を要するため、北海道、東北地区から順次交換を行う。

識別：バキュームポンプのカバーに白または黄色のペイントを塗布する。
