# 改善箇所説明図

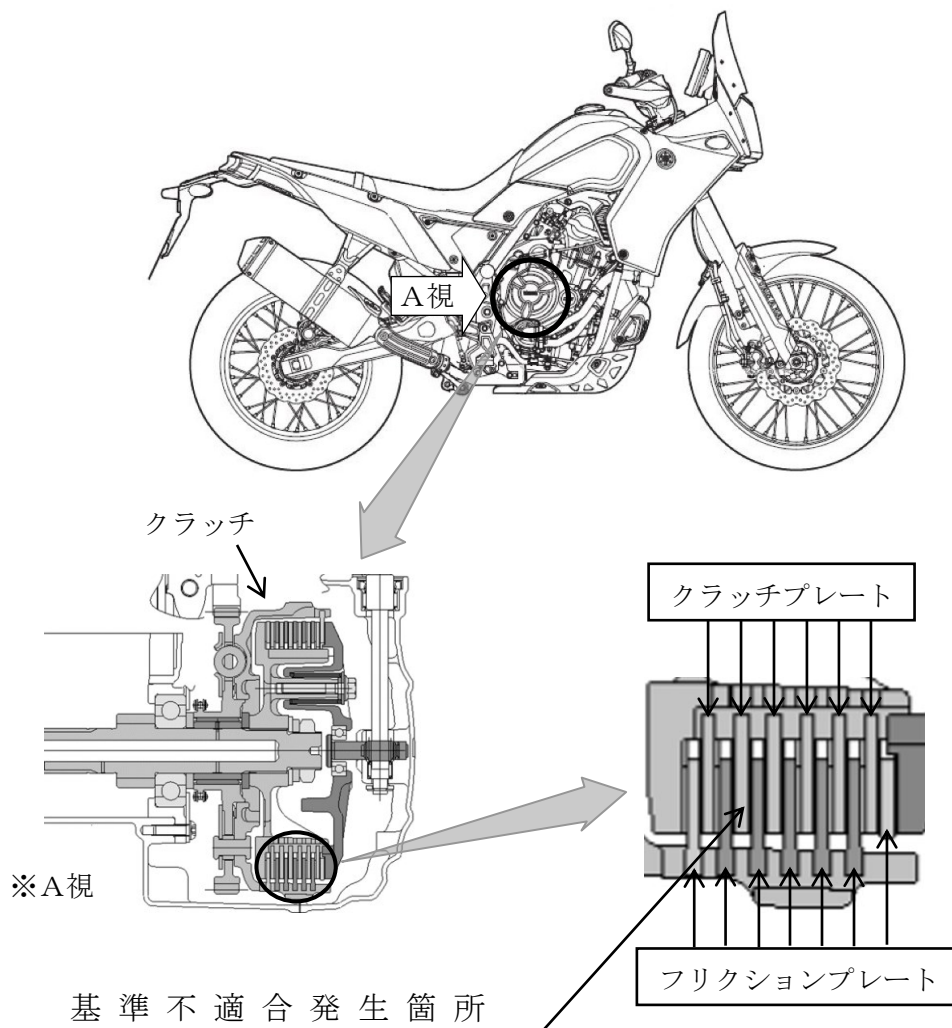
動力伝達装置において、クラッチプレートの管理方法が不適切なため、クラッチプレートに残留した防錆油がフリクションプレートの摩擦材の摩耗粉と混ざり、運転時に熱が加わることで粘着性のある物質が生じ、排出されないことがある。そのため、クラッチレバーを握っても動力伝達が切れず、最悪の場合、停車時に車両が前進するおそれがある。

改善の内容：全車両、クラッチプレートを対策品と交換するとともにフリクションプレートを新品と交換する。

識別：リコール番号入りの識別ステッカーを車台番号打刻位置付近に貼付する。
