# 事業用自動車事故調査報告書

大型貸切バスの横転事故（静岡県駿東郡小山町）

令和6年11月8日

調査番号 : 2244102  
事業者 : 株式会社 美杉観光バス  
本社所在地 : 埼玉県飯能市  
車 両 : 貸切バス (大型)  
事故の種類 : 横転事故  
発生日時 : 令和 4 年 10 月 13 日 11 時 50 分頃  
発生場所 : 静岡県駿東郡小山町 県道 150 号足柄停車場富士公園線

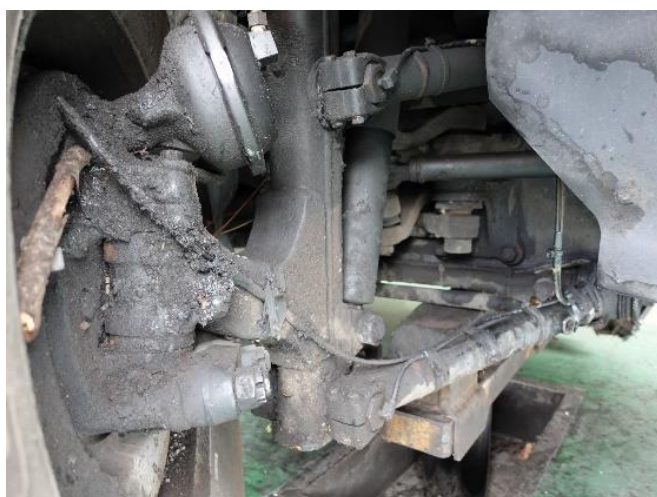
写真5-1 右前輪かじ取り装置

- ・かじ取り装置及びタイヤには異常は見られなかった（写真5参照）。
