# 事業用自動車事故調査報告書

中型トラックの追突事故（山形県東根市）

令和6年10月25日

事業用自動車事故調査委員会

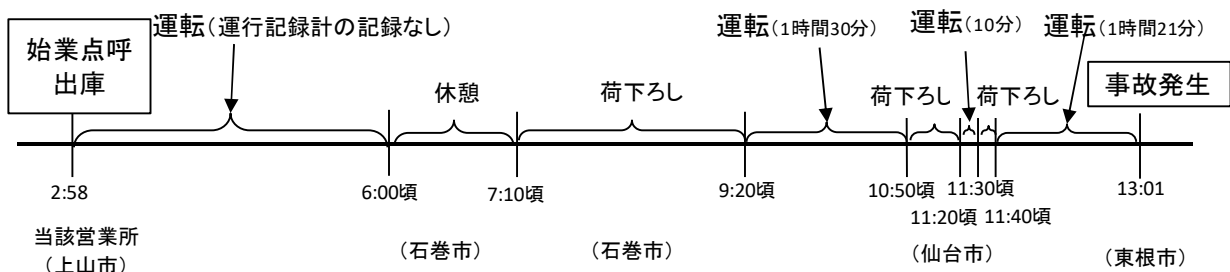
図 1 事故に至る時間経過

- ※1 6:00 頃から事故発生前までの時間は、点呼記録簿及び運行記録計の記録を基に記載（運行記録計の時刻は、実際の時刻に対し 5～6 分の遅れあり）。
- ※2 事故発生時刻は、相手車両のドライブレコーダーの映像記録から特定。
