# 改善箇所説明図

排気ガス再循環装置（EGR）モジュール

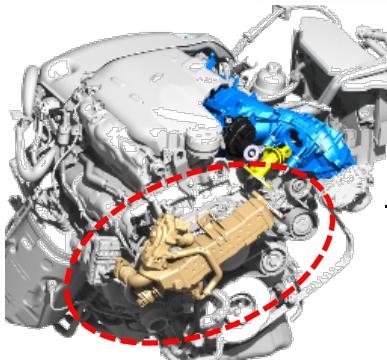
基準 不 適 合 箇 所

ディーゼルエンジンの排気ガス再循環装置（EGR）モジュールにおいて、製造工程におけるばらつきがあったため、冷却水が漏れるものがある。その場合、排気ガスに含まれる煤が冷却水と混合して排気ガス再循環装置（EGR）モジュールの内部に堆積し、高温になった堆積物がインテークマニホールドに流入し付着して、インテークマニホールドが溶損する可能性がある。最悪の場合、火災に至るおそれがある。

全車両、エンジンコントロールユニット（DDE）のプログラムを対策プログラムに書き換え、冷却水の漏れやエンジン過熱を早期に感知させ、警告灯を点灯させる。さらに、インテークマニホールドの溶損が拡大する前に保護機能を作動させるとともに、エンジン警告灯を点灯させ、出力を制限させる。  
また、警告灯が点灯した場合には、排気ガス再循環装置（EGR）モジュールの点検を行い、必要に応じて良品と交換する。
