## 改善箇所説明図

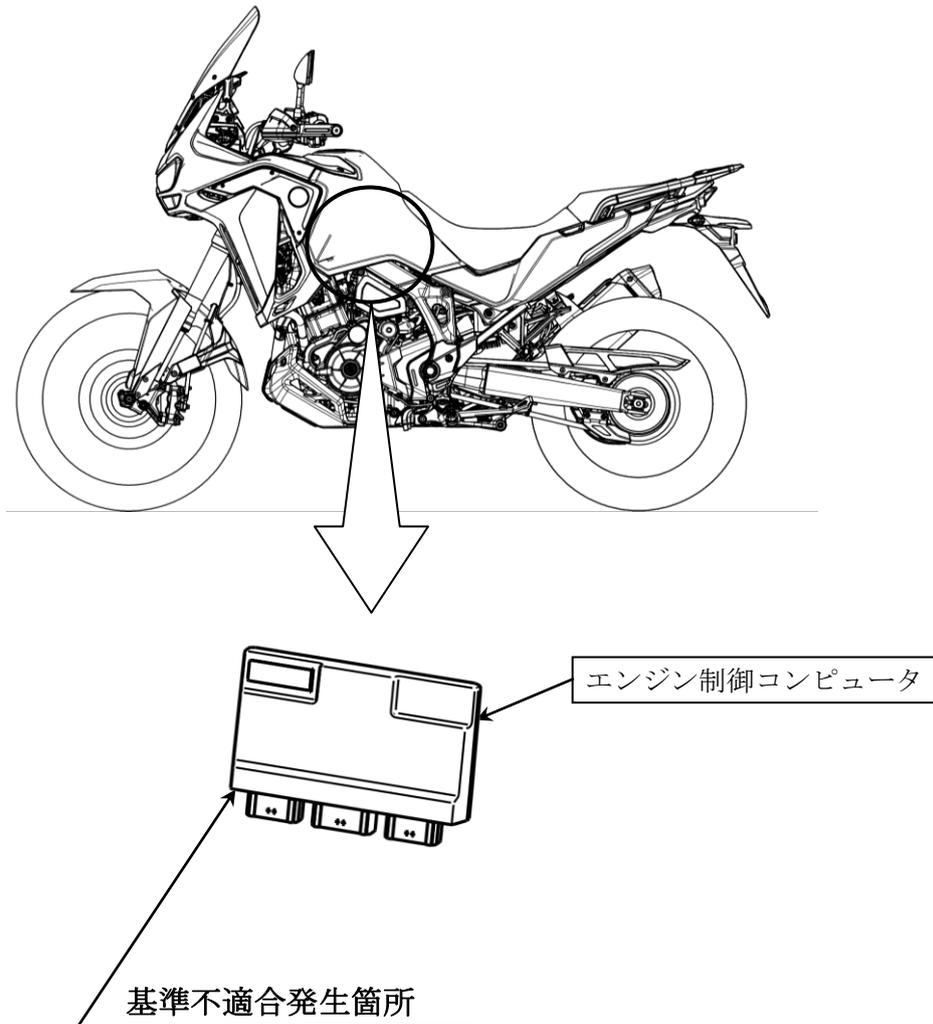
エンジン制御コンピュータにおいて、ウイリーコントロール機能の制御プログラムが不適切なため、減速後の再加速時に当該機能が作動した際、スロットル操作に対して、意図した通りに加速しないことがある。そのため、加速不良のまま旋回すると転倒するおそれがある。

全車両、エンジン制御コンピュータを対策プログラムに書き換える。

注：  は書き換え部品を示す。

識別：車台番号打刻部付近に赤色四角の識別ラベルを貼付する。
