改善箇所説明図

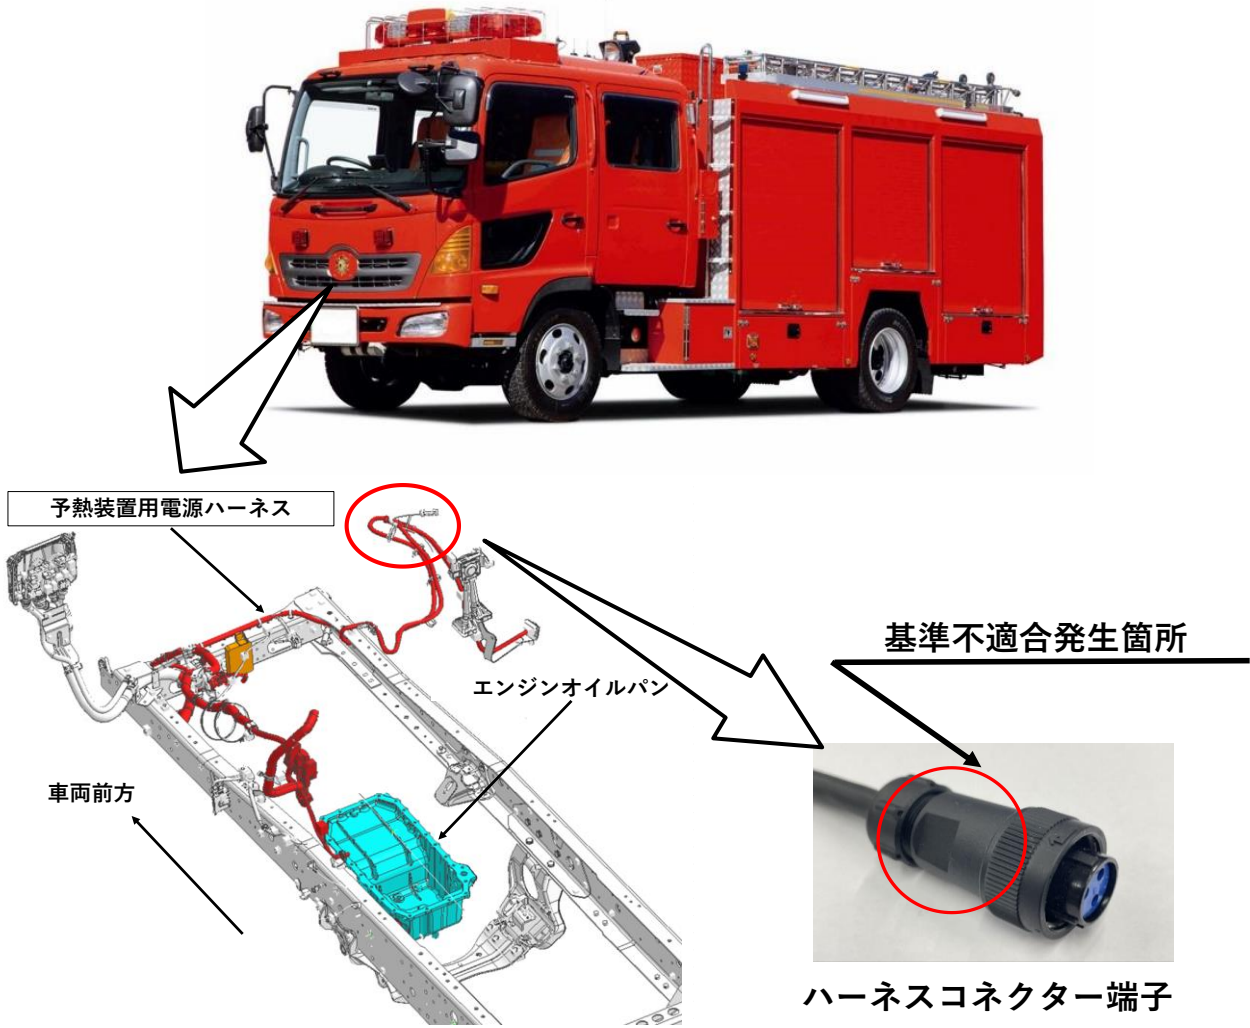
注 部品は交換部品を示す

エンジンオイルの予熱装置用電源ハーネスにおいて、作業指示が不十分だったため、端子の絶縁処理が適切に行われていないものがある。そのため、通電時の発熱により絶縁処理に使用した素材が炭化することで絶縁破壊が起こり、最悪の場合、短絡による火災に至るおそれがある。

改善の内容：全車両、当該ハーネスを良品に交換する。
