改善箇所説明図

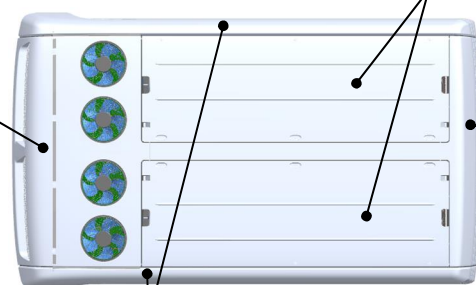
《 天井エアユニットカバー（上方視） 》

基準不適合発生箇所

※各天井エアユニットカバーの取付け金具を含む。

大・中型観光バスにおいて、天井エアユニットの樹脂製カバーを固定する金具類の防錆処置が不適切なため、当該金具類に錆が生じるものがある。そのため、そのままの状態で使用を続けると、当該金具類の接合力が錆の進行によって低下し、最悪の場合、強い横風等を受けるとカバーが持ち上がって固定部が破損し、天井エアユニットからカバーが脱落するおそれがある。

全車両、各天井エアユニットカバーの取付け金具をリベットによる固定を追加すると共に、サイドカバー側フレームのカバー固定部にL字フレームを追加する。

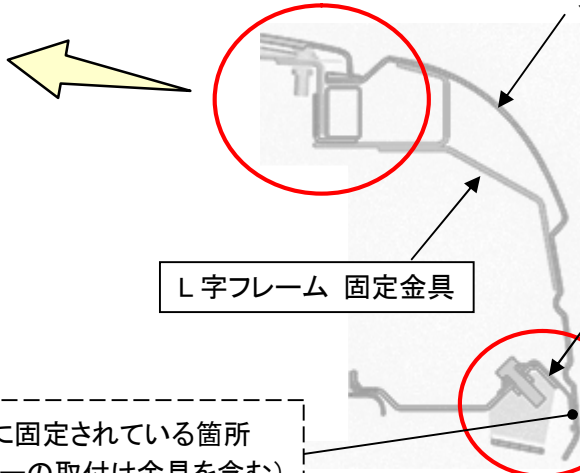
《 サイドカバー部 断面 》

金属製の金具類が接着剤で樹脂製カバーに固定されている箇所
(サイドカバー以外の天井エアユニットカバーの取付け金具を含む)

※図は対策後の状態を示す。(右側も同様)
